**GEMEINDE OSTSEEHEILBAD
GRAAL-MÜRITZ**

FEUERWEHR GRAAL-MÜRITZ
Zustandsbericht mit Sanierungsvorschlag,
Baubeschreibung Anbau und Umbauten für
Umkleide-/ Sanitärräume,
einschließlich Kostenschätzung
02.04.2018

Anlage 1 - Fotodokumentation

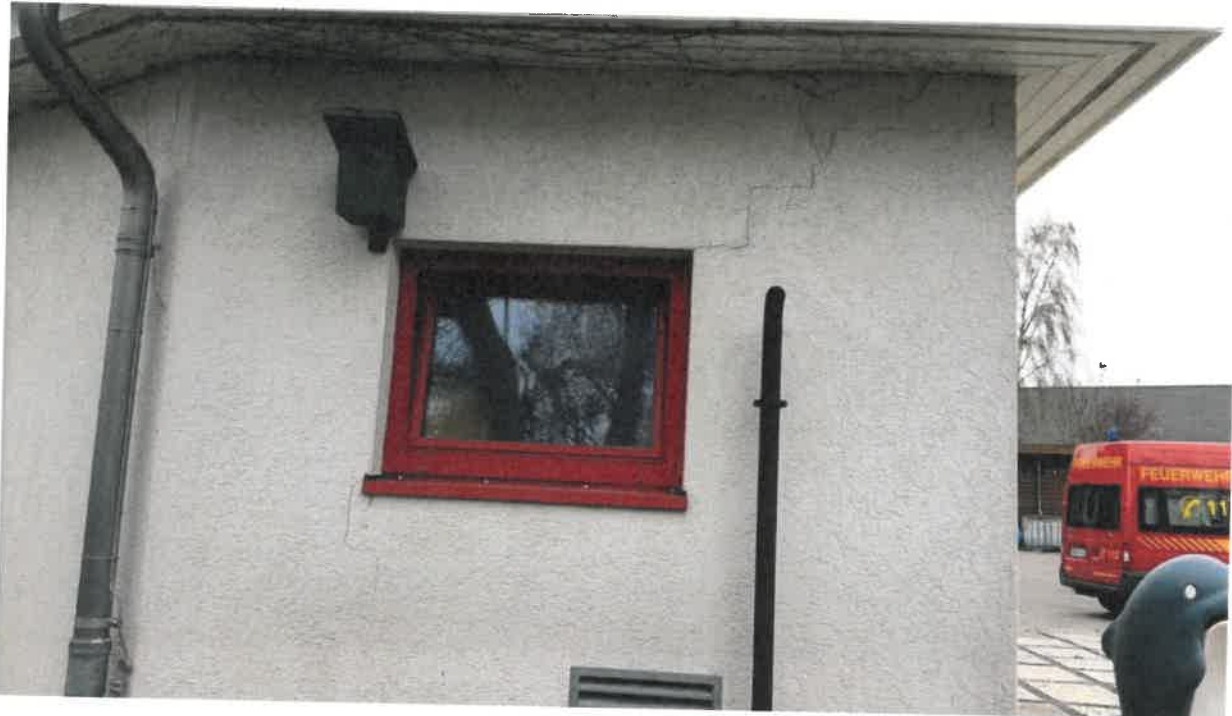
Bild 1: Süd-West-Ansicht, Anbau Bestand, Traforaum – Risse Sturz und Brüstung

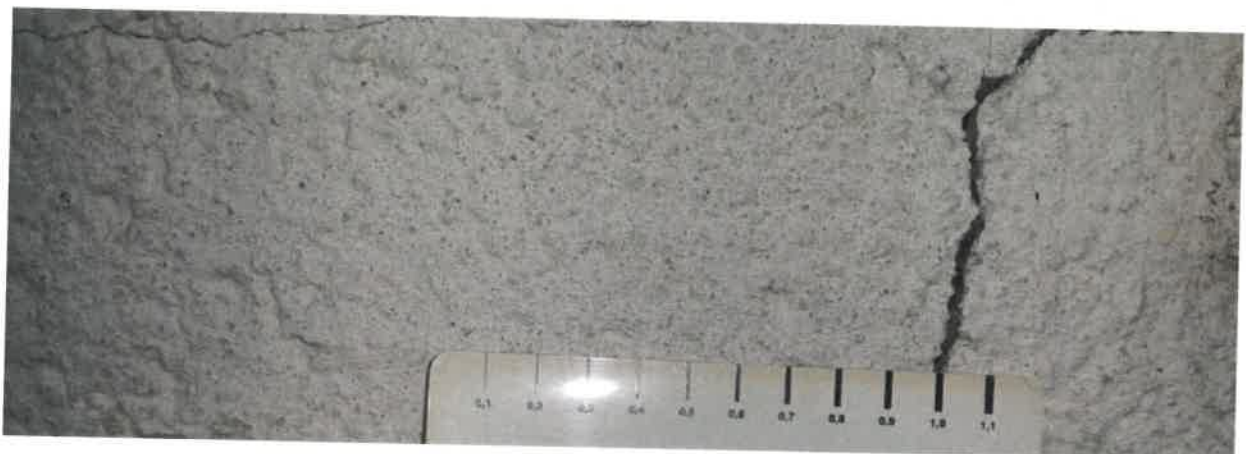
Bild 2: Süd-West-Ansicht, Anbau Bestand, Traforaum – Rissbreite Brüstung

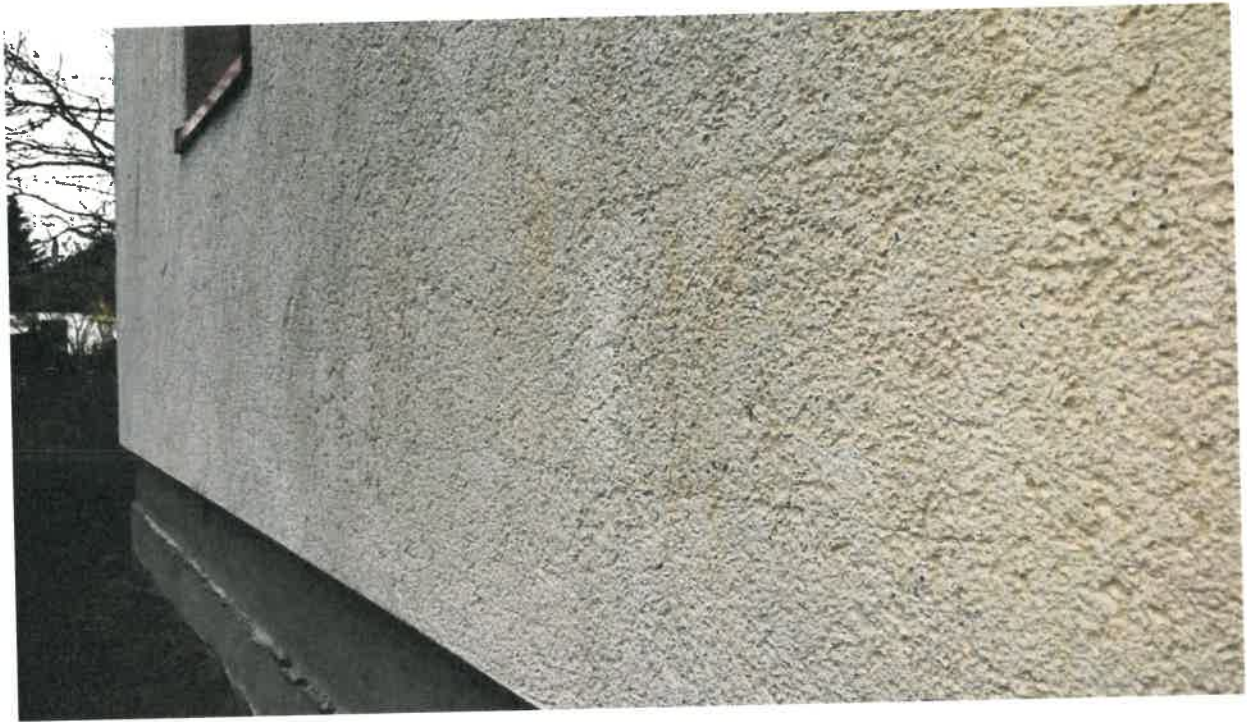
Bild 3: Süd-West-Ansicht, Anbau Bestand – Risse im Bereich von Lager- und Stoßfugen

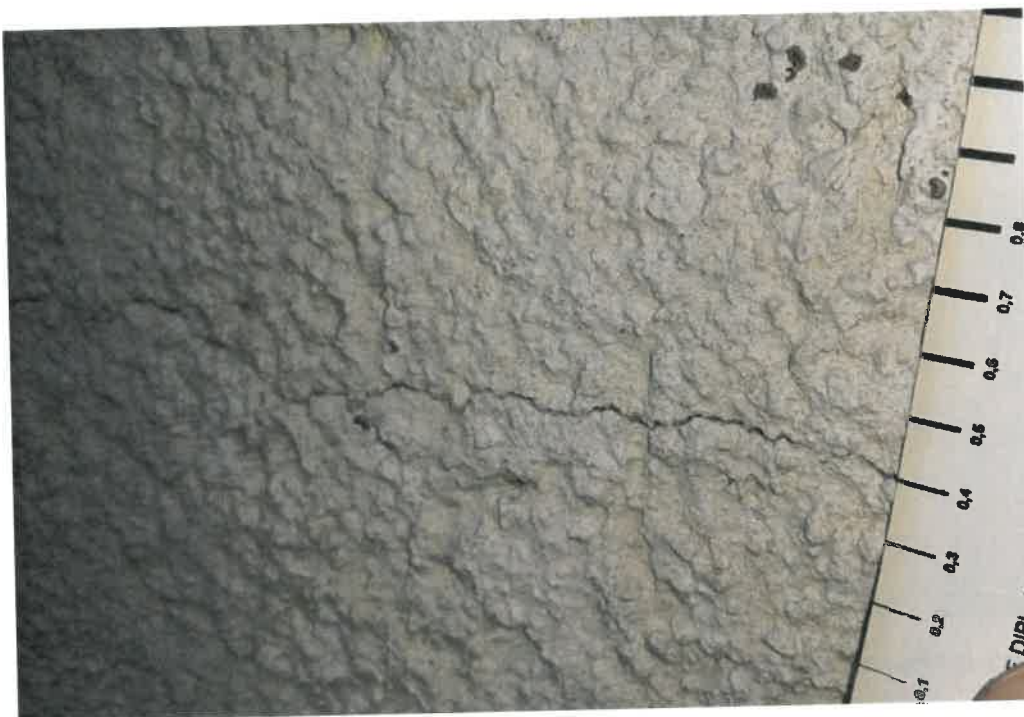
Bild 4: Süd-West-Ansicht, Anbau Bestand – Rissebreite im Bereich von Lager- und Stoßfugen

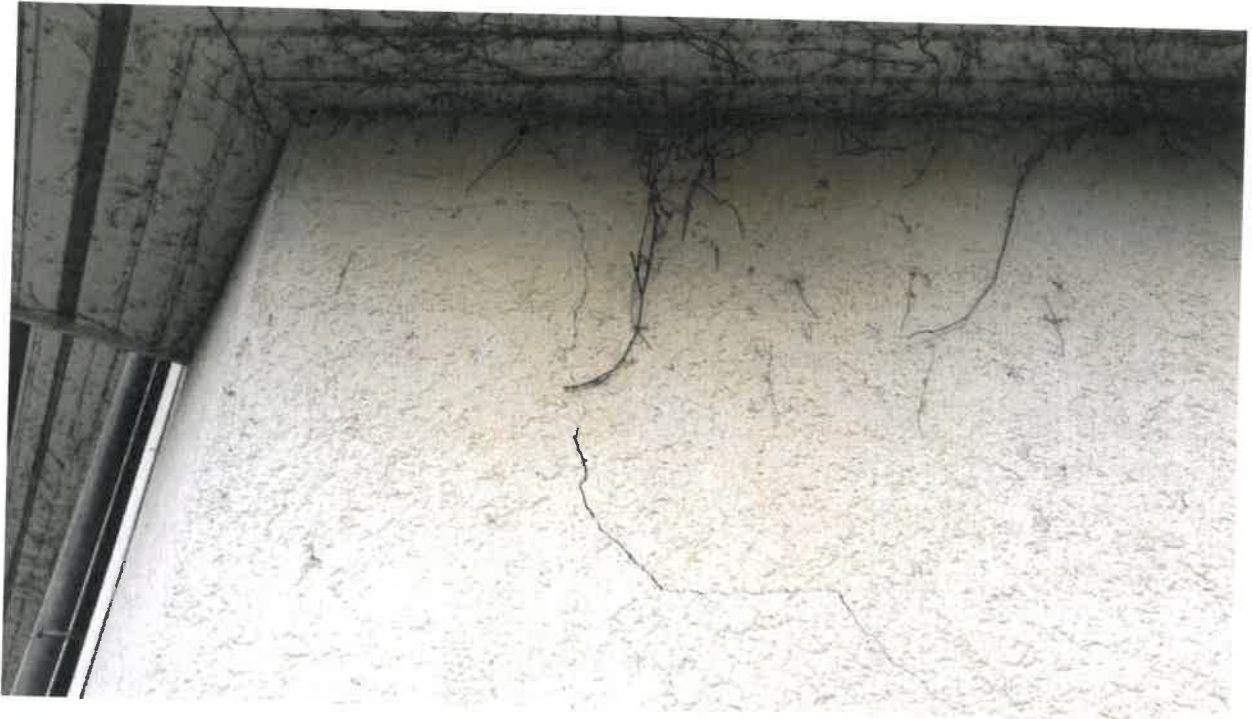
Bild 5: Süd-West-Ansicht, Anbau Bestand – Risse im Bereich Gebäudeecke

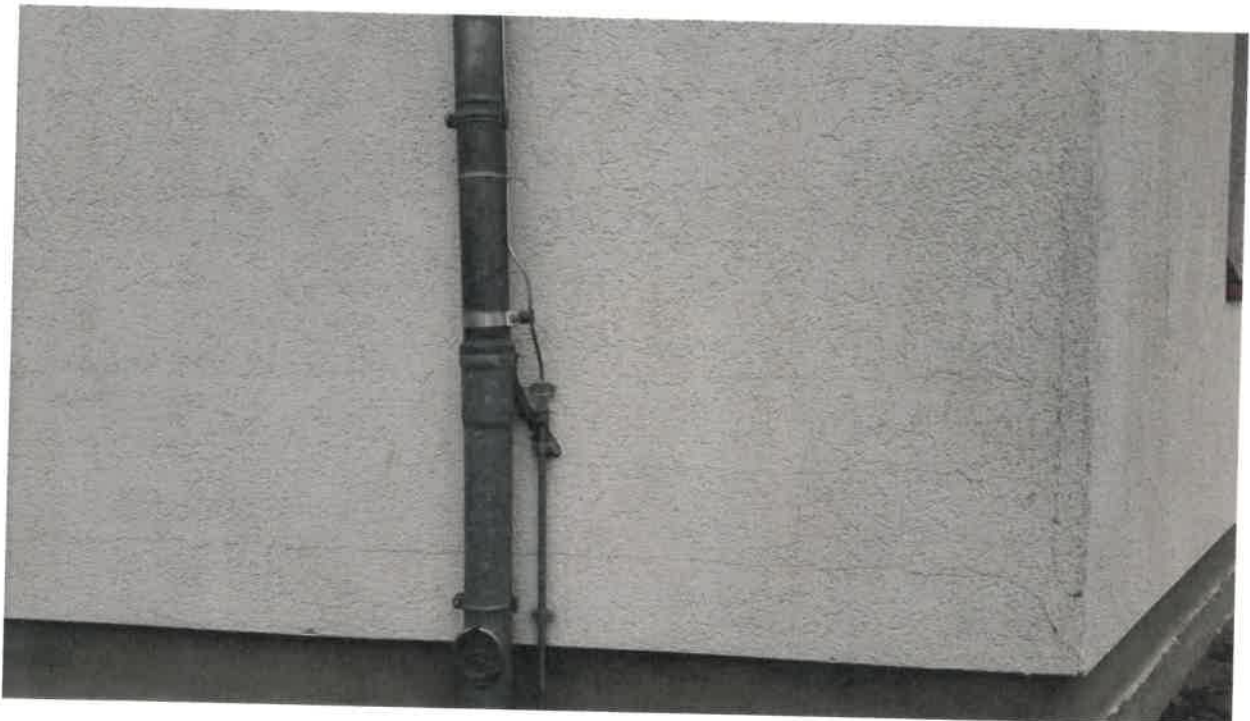
Bild 6: Nord-West-Ansicht, Anbau Bestand – Risse im Bereich Gebäudeecke (Steinfugen)

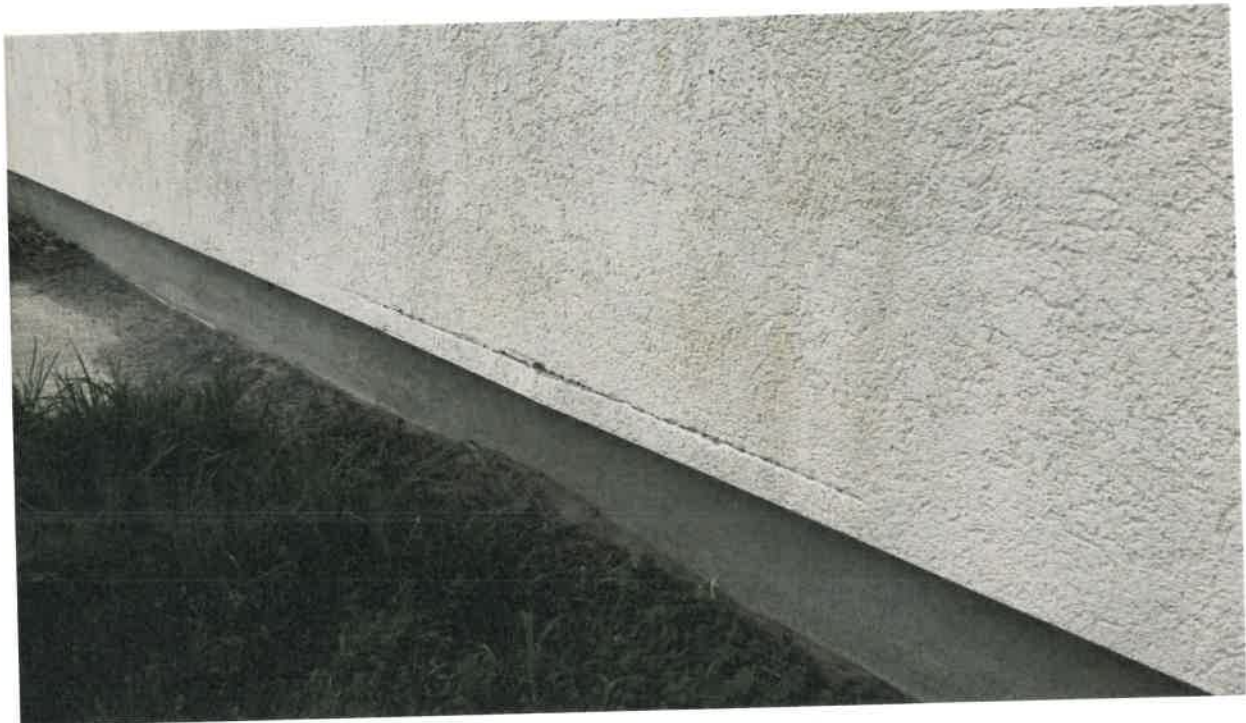
Bild 7: Nord-West-Ansicht – Risse im Bereich Sockelprofil (Ablösung Profil)

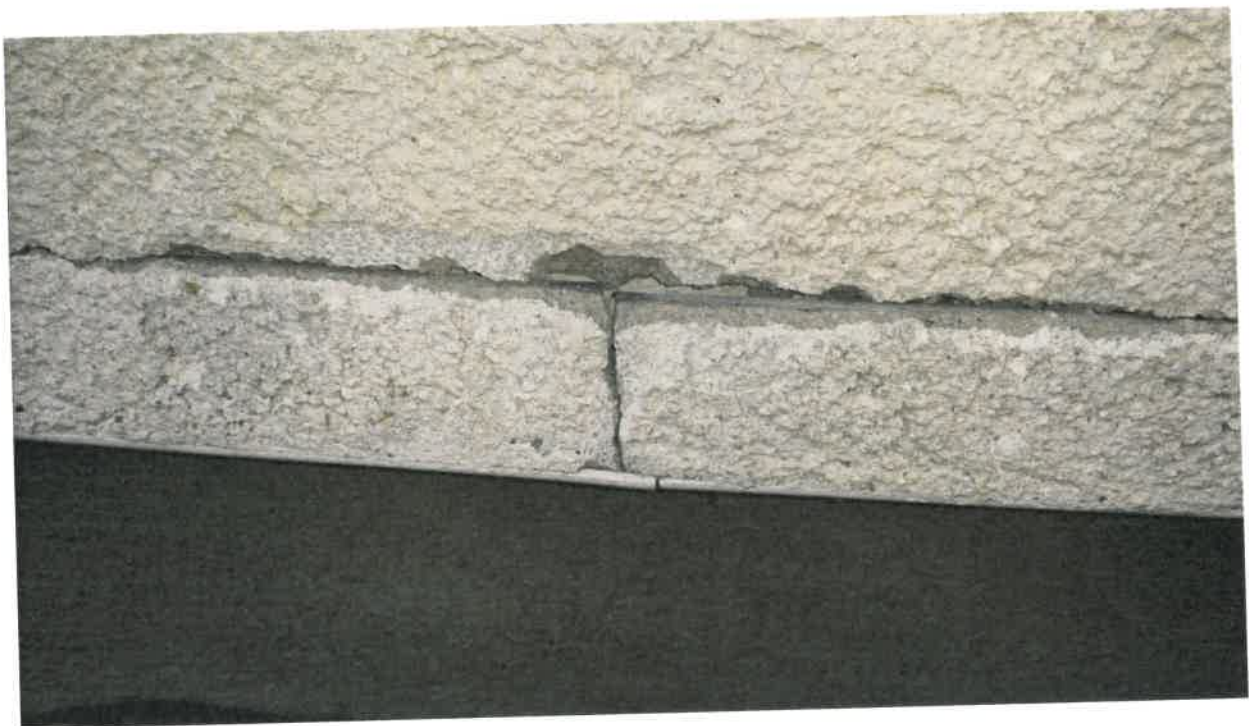
Bild 8: Nord-West-Ansicht – Risse im Bereich Sockelprofil (Ablösung Profil)

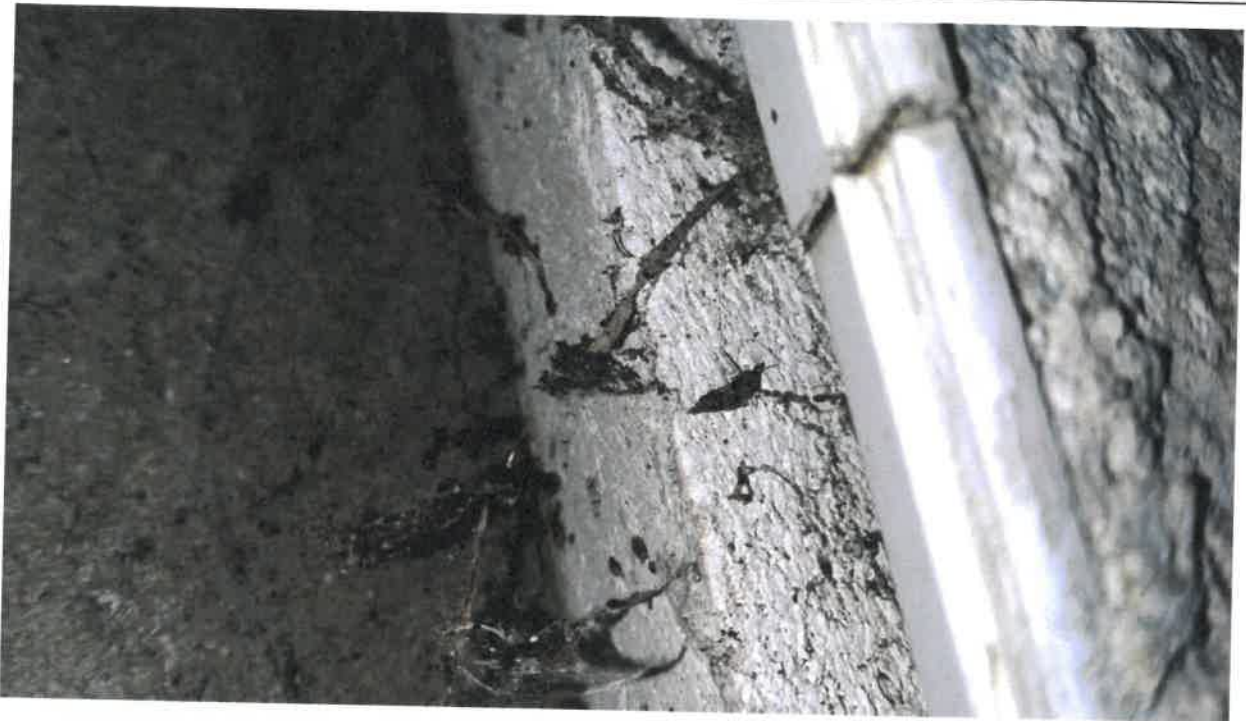
Bild 9: Nord-West-Ansicht – fehlende Abdichtung am Absatz im Sockel

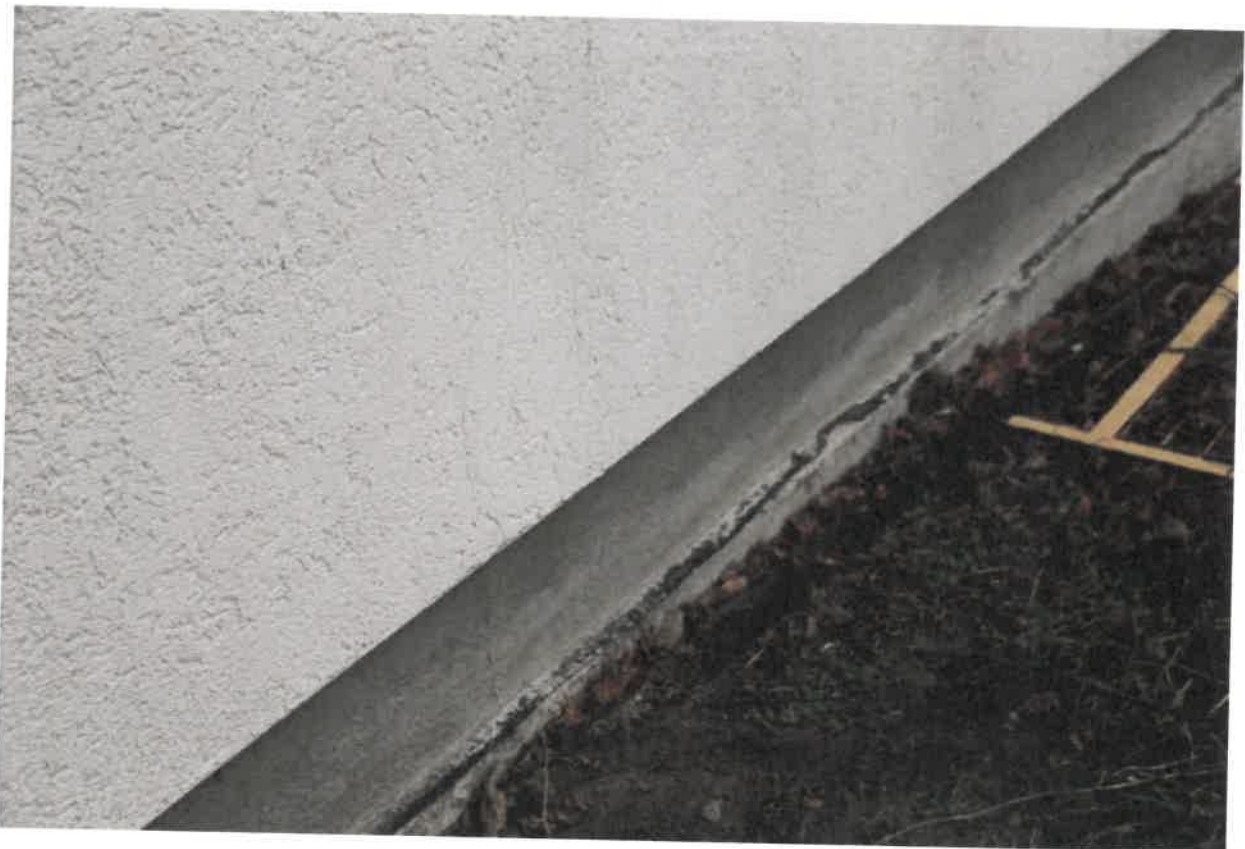
Bild 10: Nord-West-Ansicht – frei liegende Abdichtung

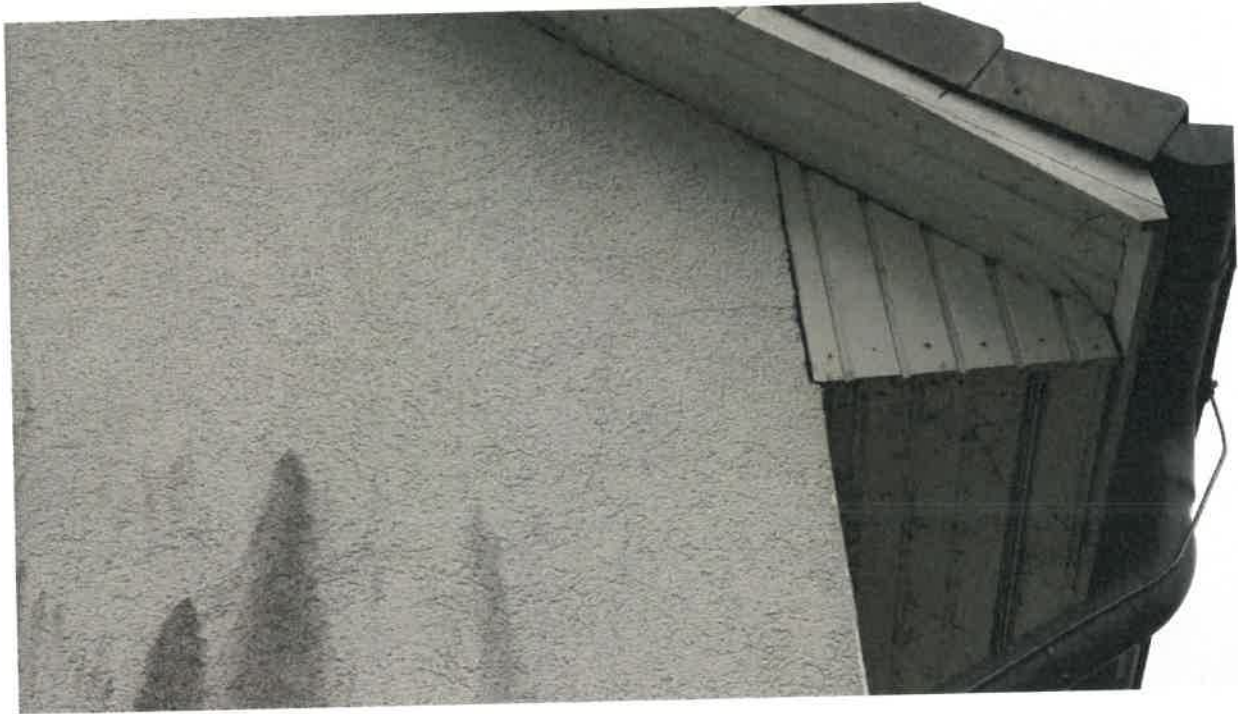
Bild 11: Nord-Ost-Ansicht – Risse Dachanschluss

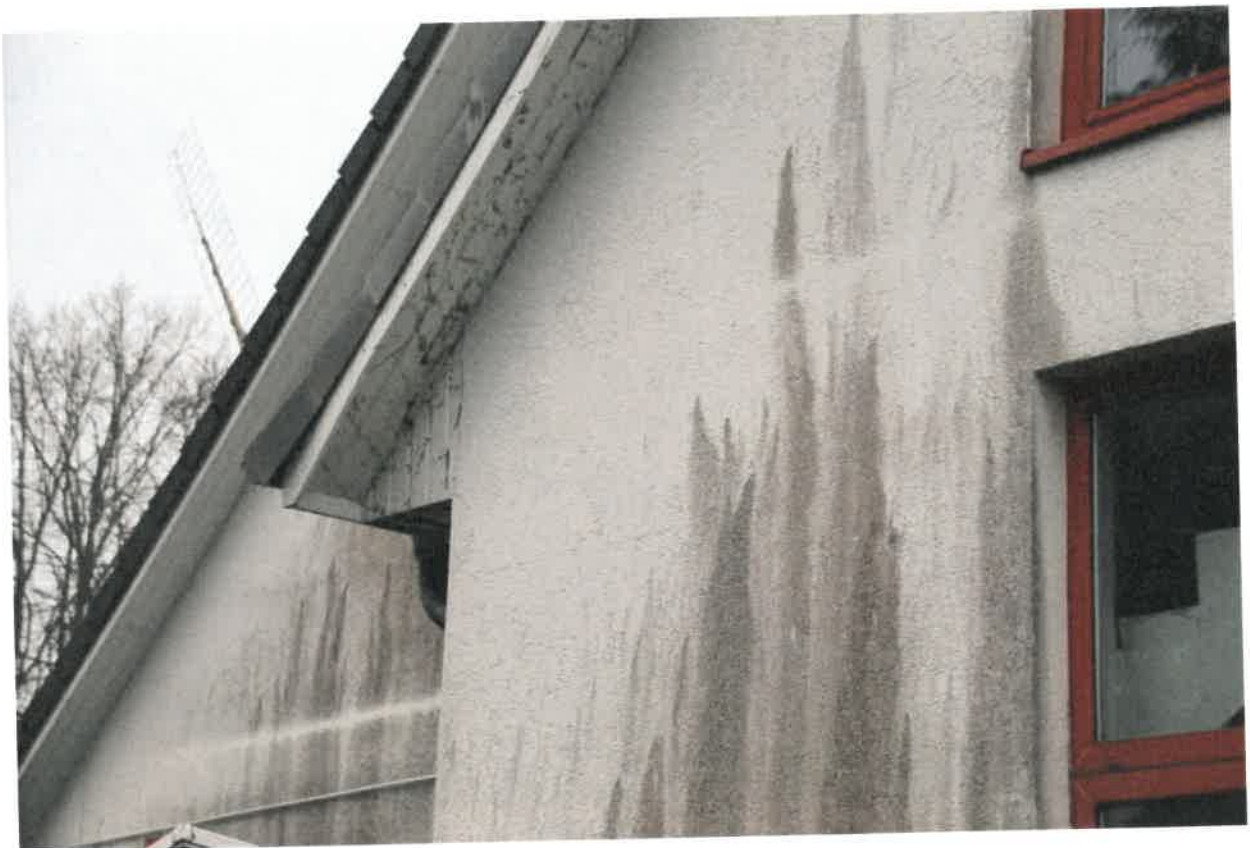
Bild 12: Nord-Ost-Ansicht – Fugenrisse

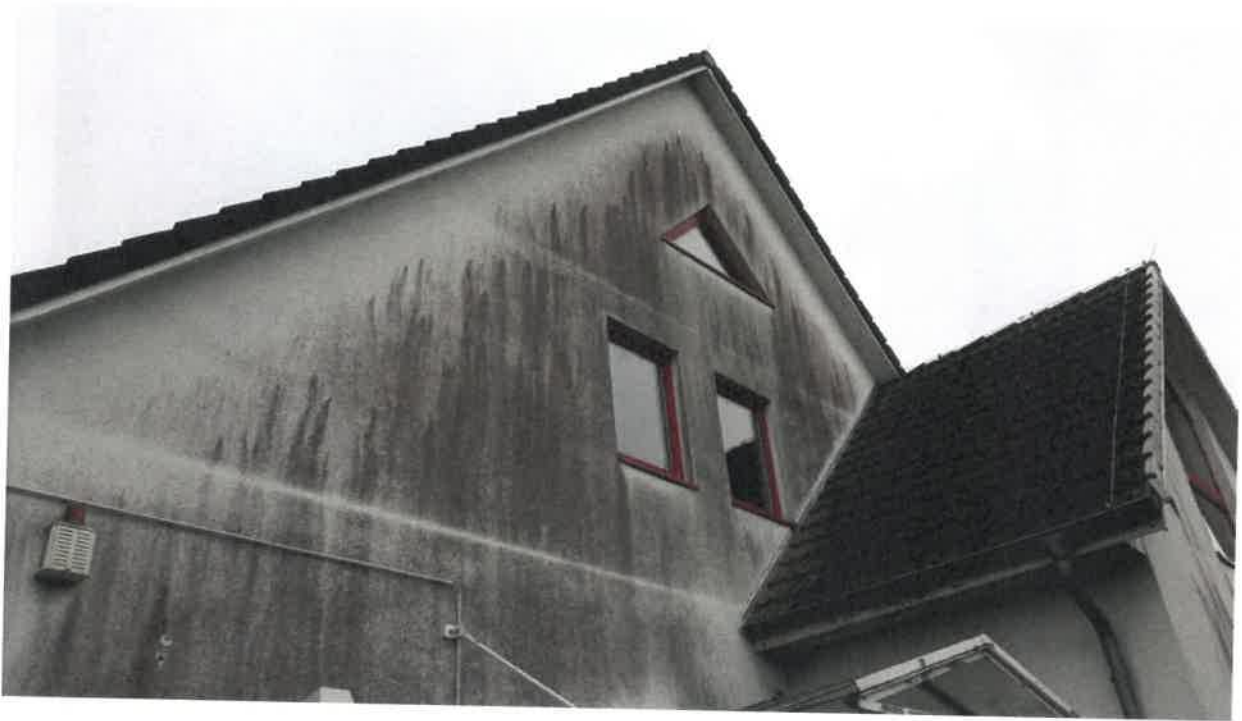
Bild 13: Nord-Ost-Ansicht – Algen an der Fassade

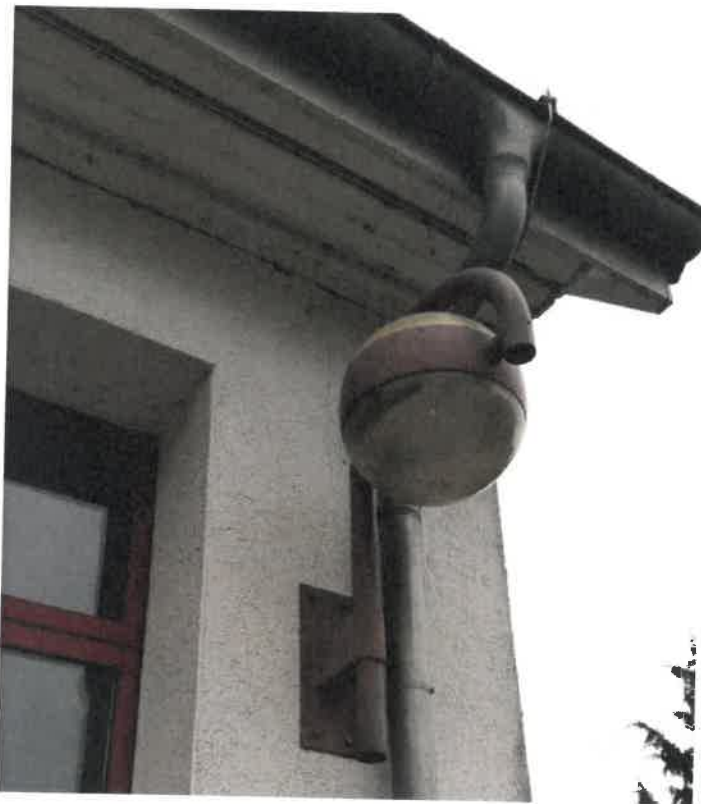
Bild 14: Süd-Ost-Ansicht – vertikaler Riss an Ringanker vertikal

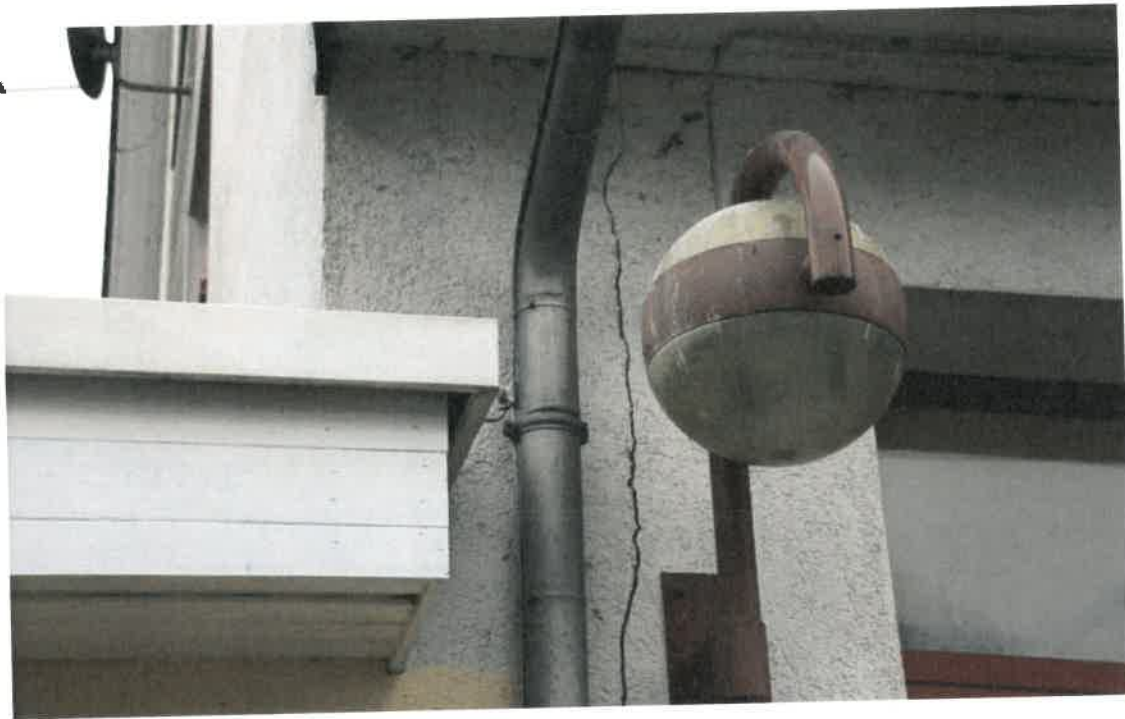
Bild 15: Süd-Ost-Ansicht – vertikaler Riss am vertikalen Ringanker

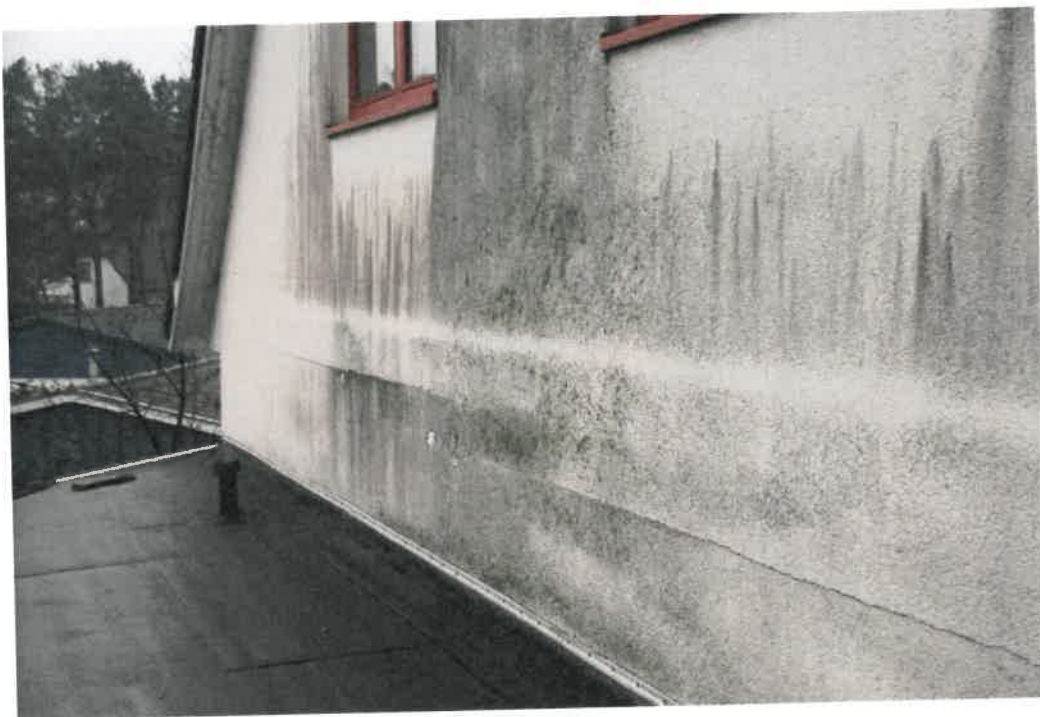
Bild 16: Süd-West-Ansicht – waagerechte Risse unterhalb der Stb-Decke

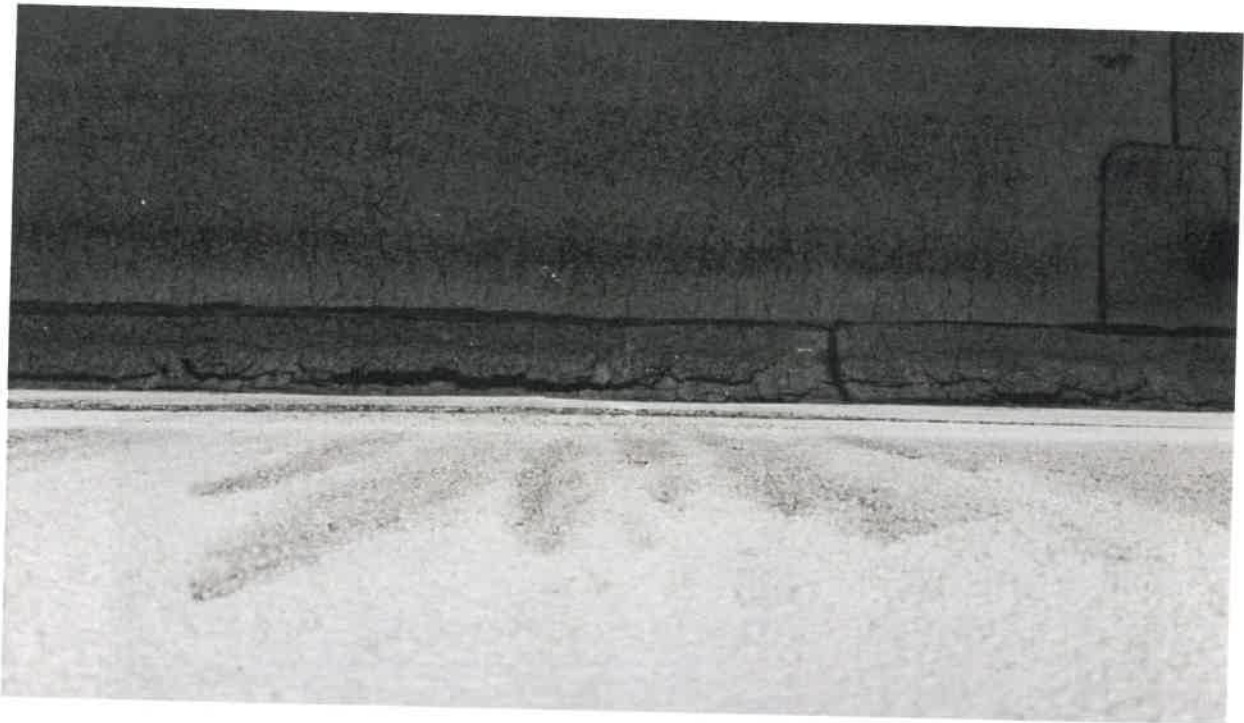
Bild 17: Süd-West-Ansicht – waagerechter Riss unterhalb der Stb-Decke, Wandverschiebung im Riss

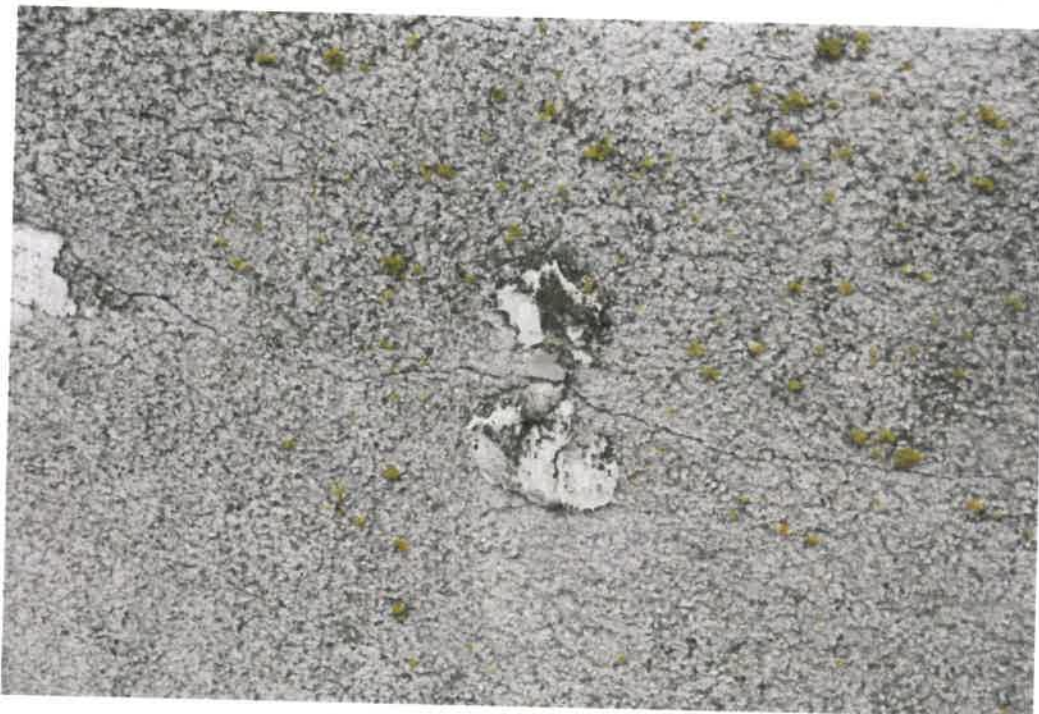
Bild 18: Süd-West-Ansicht – waagerechter Riss, alte Gipsplombe aus vorheriger Begutachtung

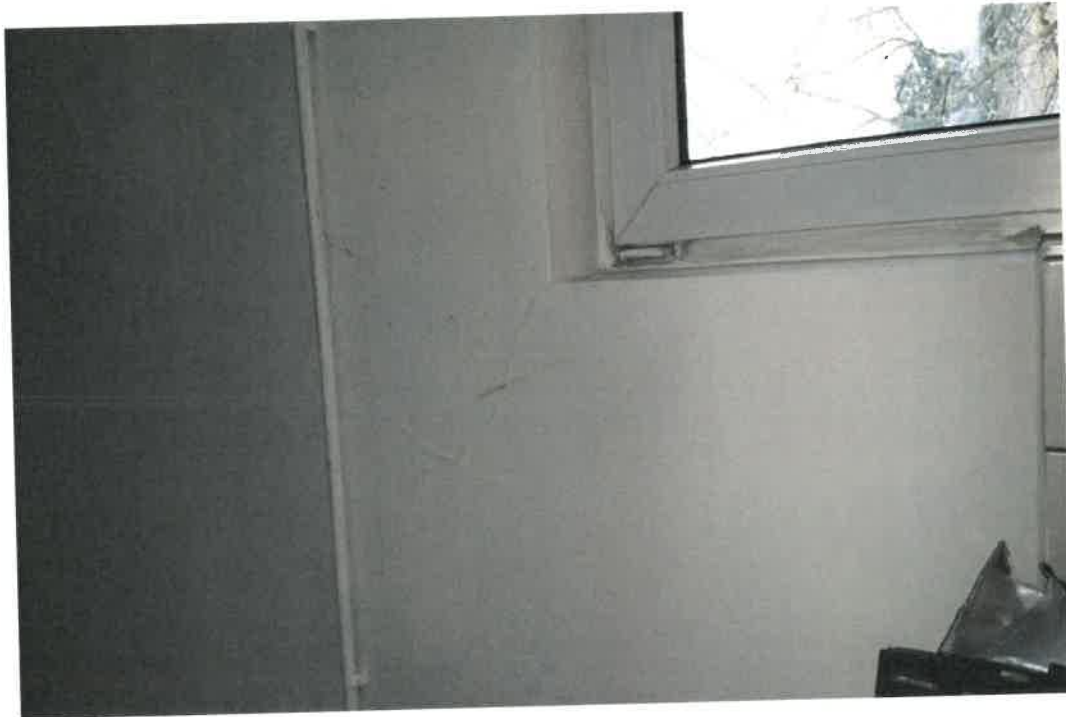
Bild 19: Kerbriss an einer Fensterecke Bereich Brüstung

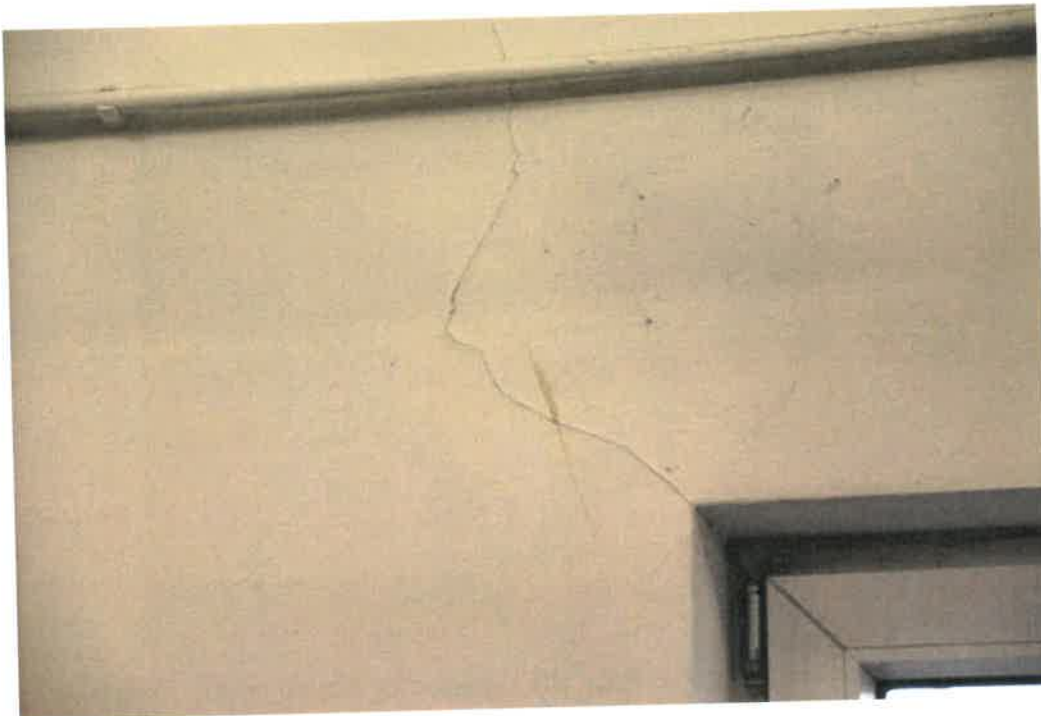
Bild 20: Kerbriss an einer Fensterecke Bereich Sturz

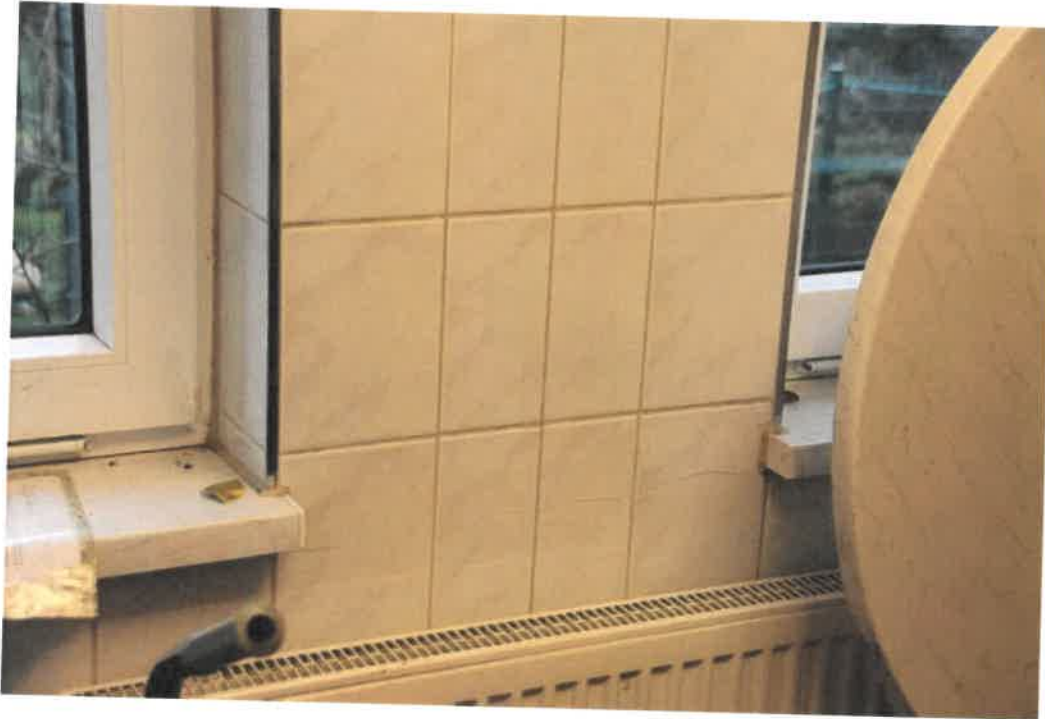
Bild 21: waagerechter Riss Wandfliesen Bereich Brüstung

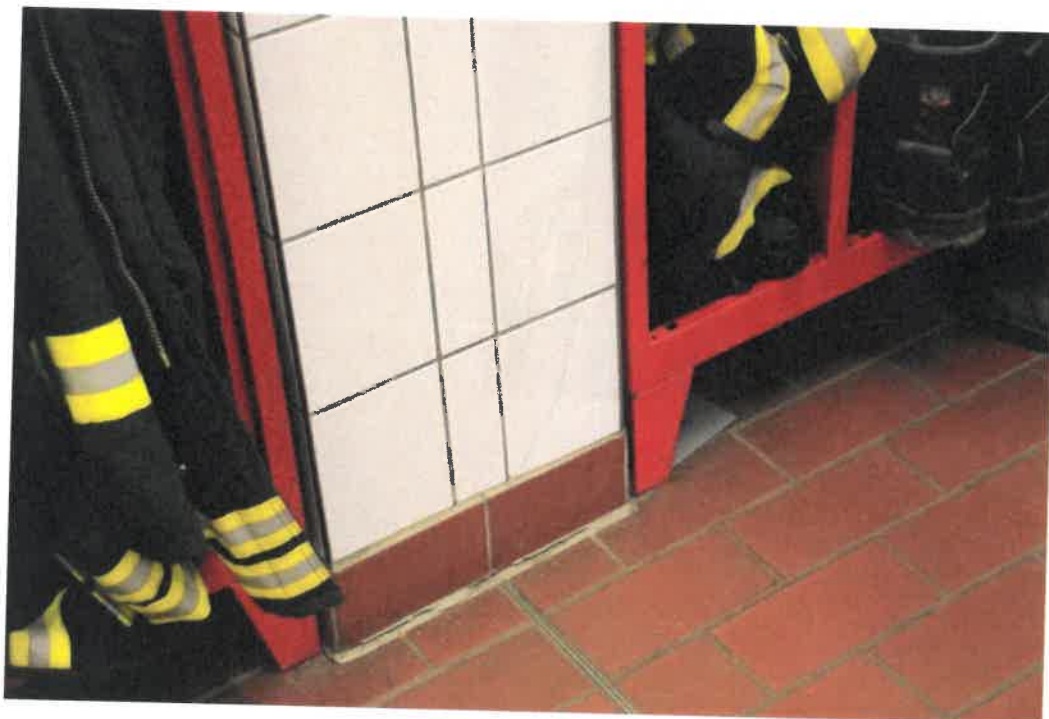
Bild 22: Schrägriss Wandfliesen

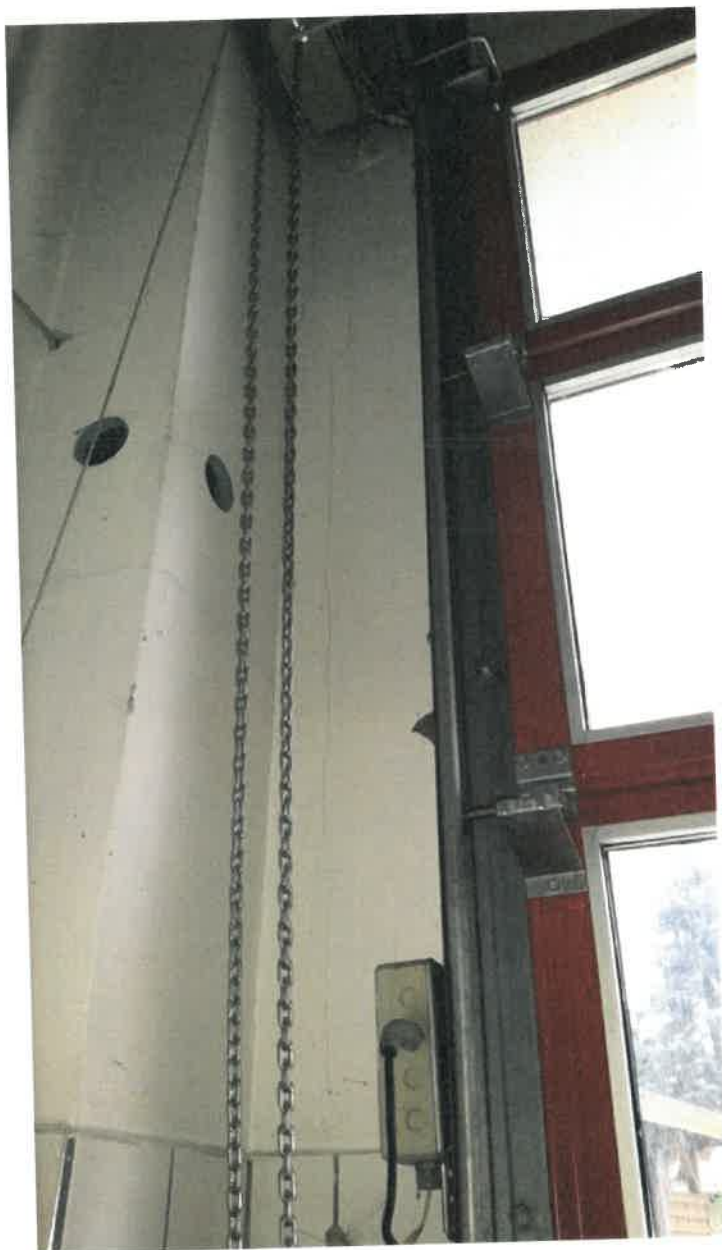
Bild 23: vertikaler Riss an Ringanker vertikal

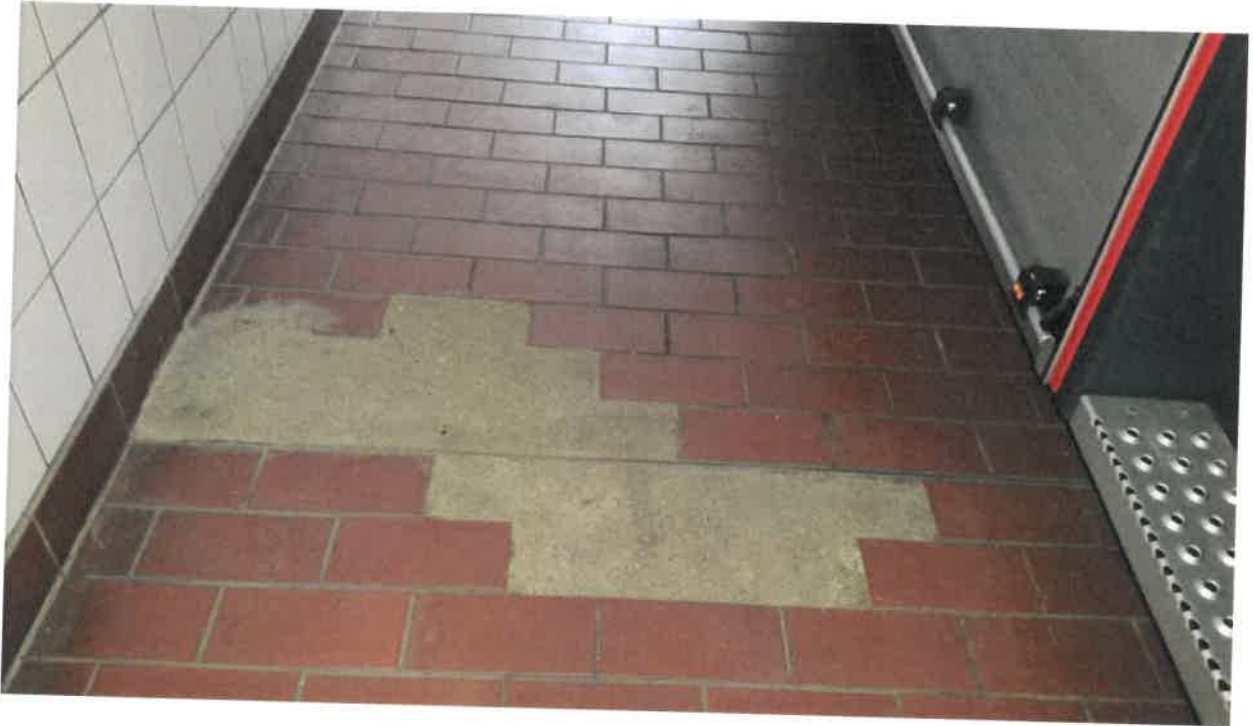
Bild 24: fehlende Fliesen mit Mörtel aufgefüllt

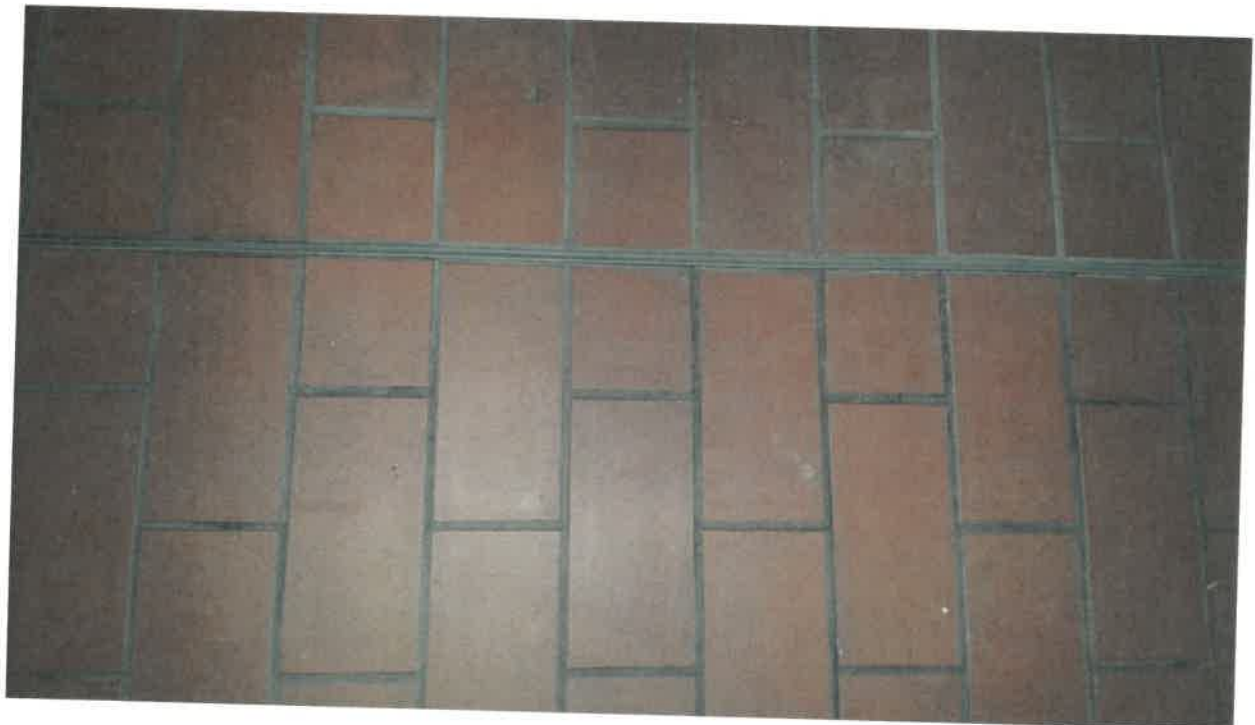
Bild 25: schadhafte Fliesenfugen

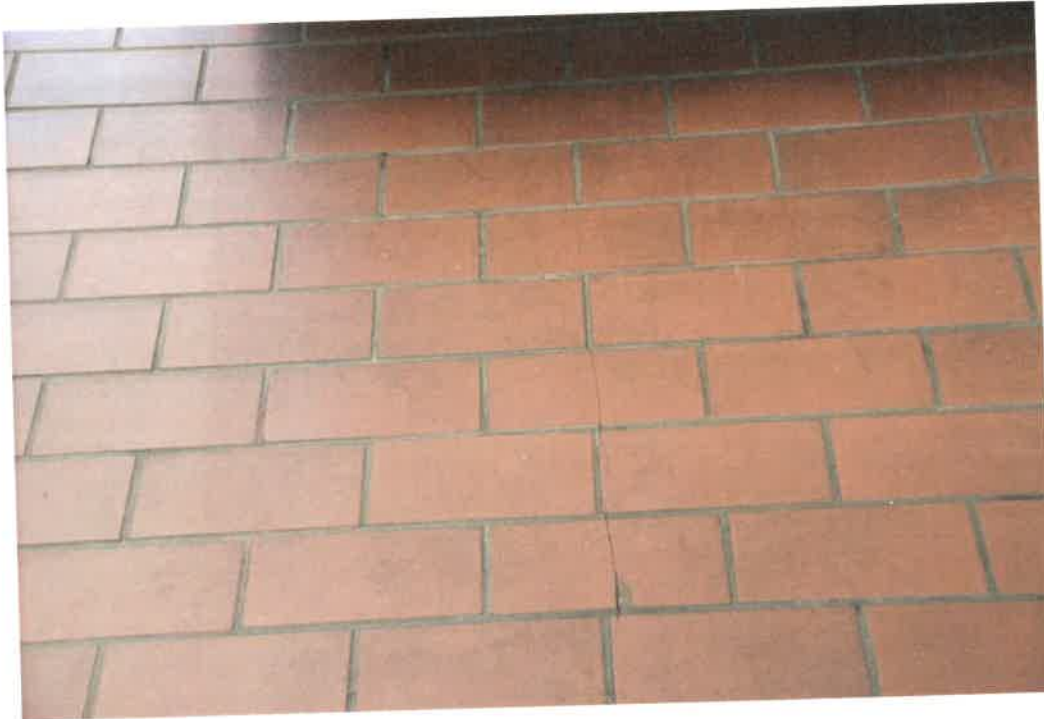
Bild 26: Riss im Fliesenbelag mit Abplatzung an Fliese

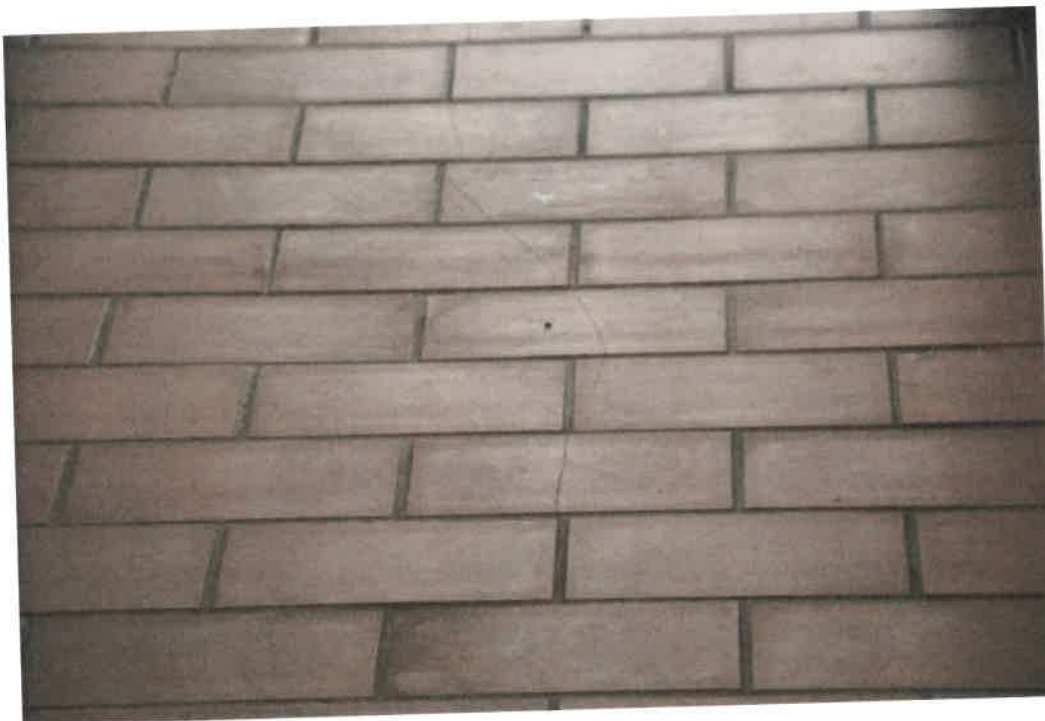
Bild 27: Riss im Fliesenbelag
