**GEMEINDE OSTSEEHEILBAD
GRAAL-MÜRITZ**

FEUERWEHR GRAAL-MÜRITZ
Zustandsbericht mit Sanierungsvorschlag,
Baubeschreibung Anbau und Umbauten für
Umkleide-/ Sanitärräume,
einschließlich Kostenschätzung
02.04.2018

Anlage 1 - Fotodokumentation

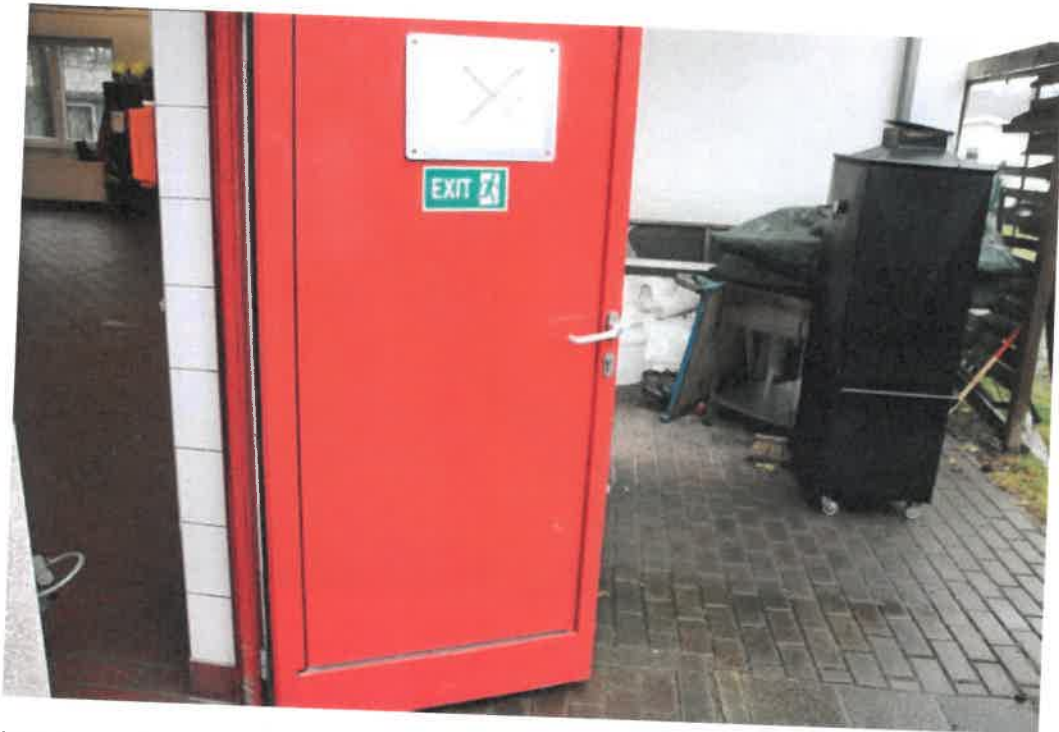
Bild 28: defekte Türfüllung

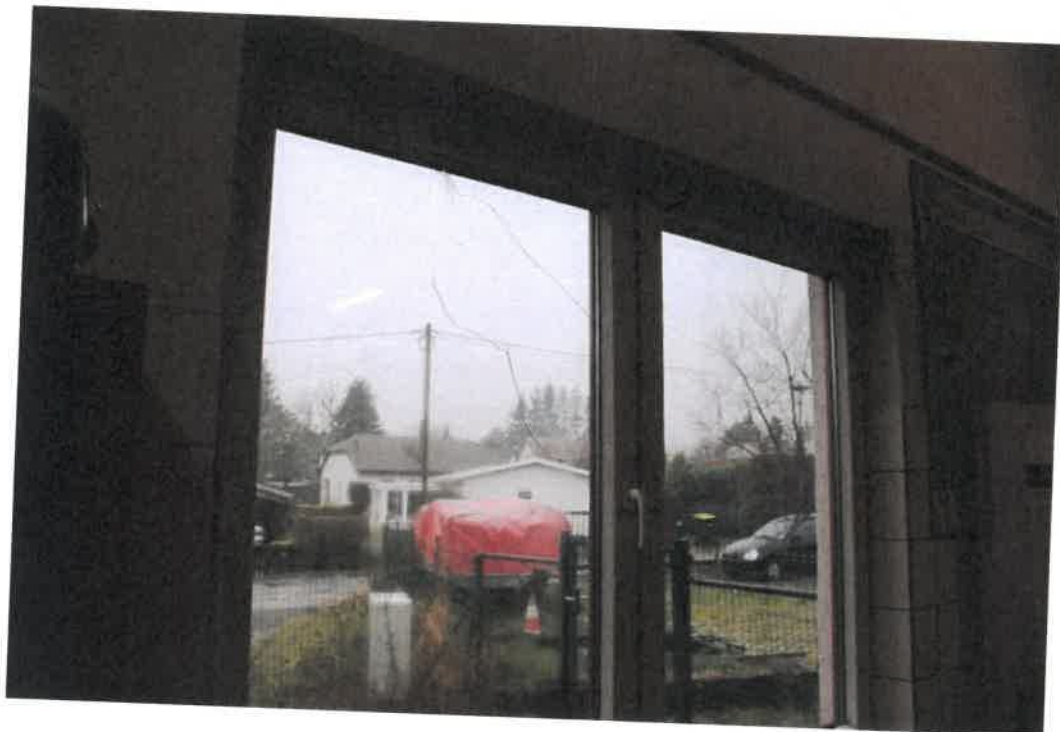
Bild 29: Risse in der Verglasung

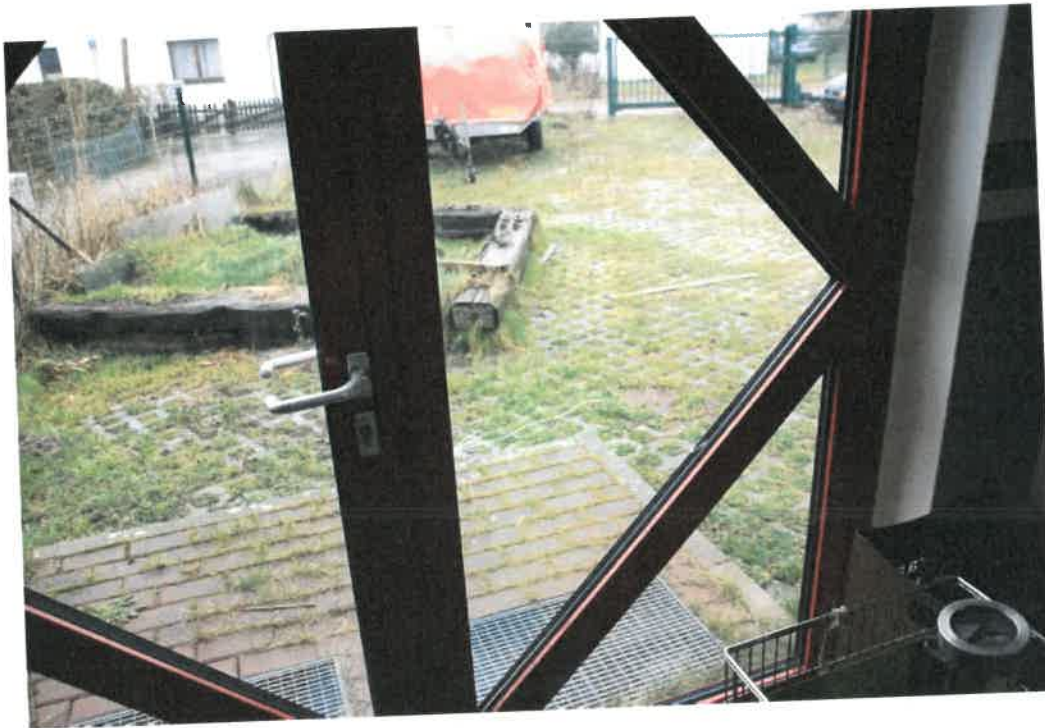
Bild 30: Risse in der Türverglasung

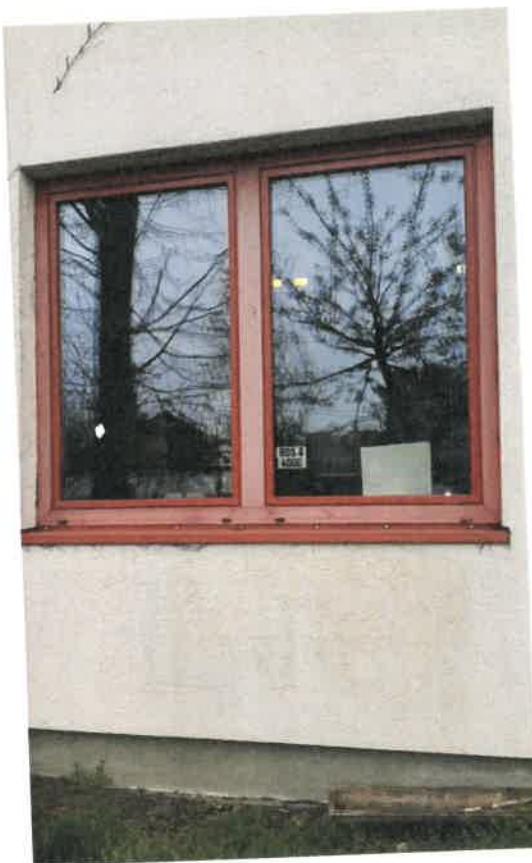
Bild 31: ausgebleichene/abgewitterte Fensterrahmen

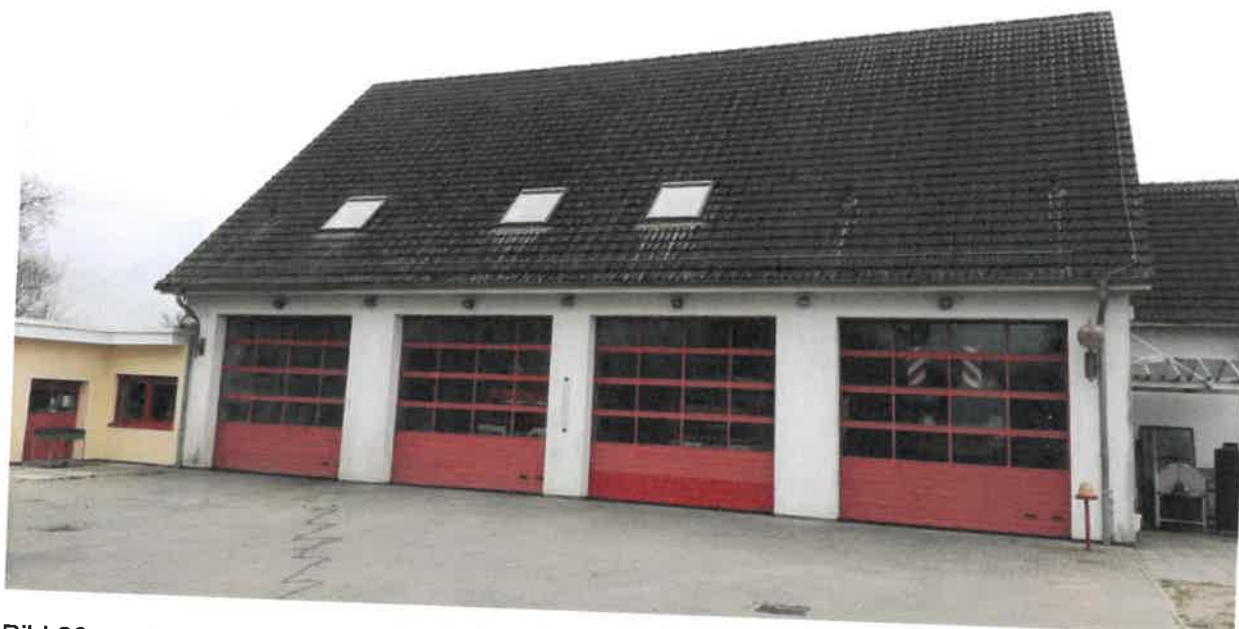
Bild 32: ausgebleichene/abgewitterte Tore und Außenlampen

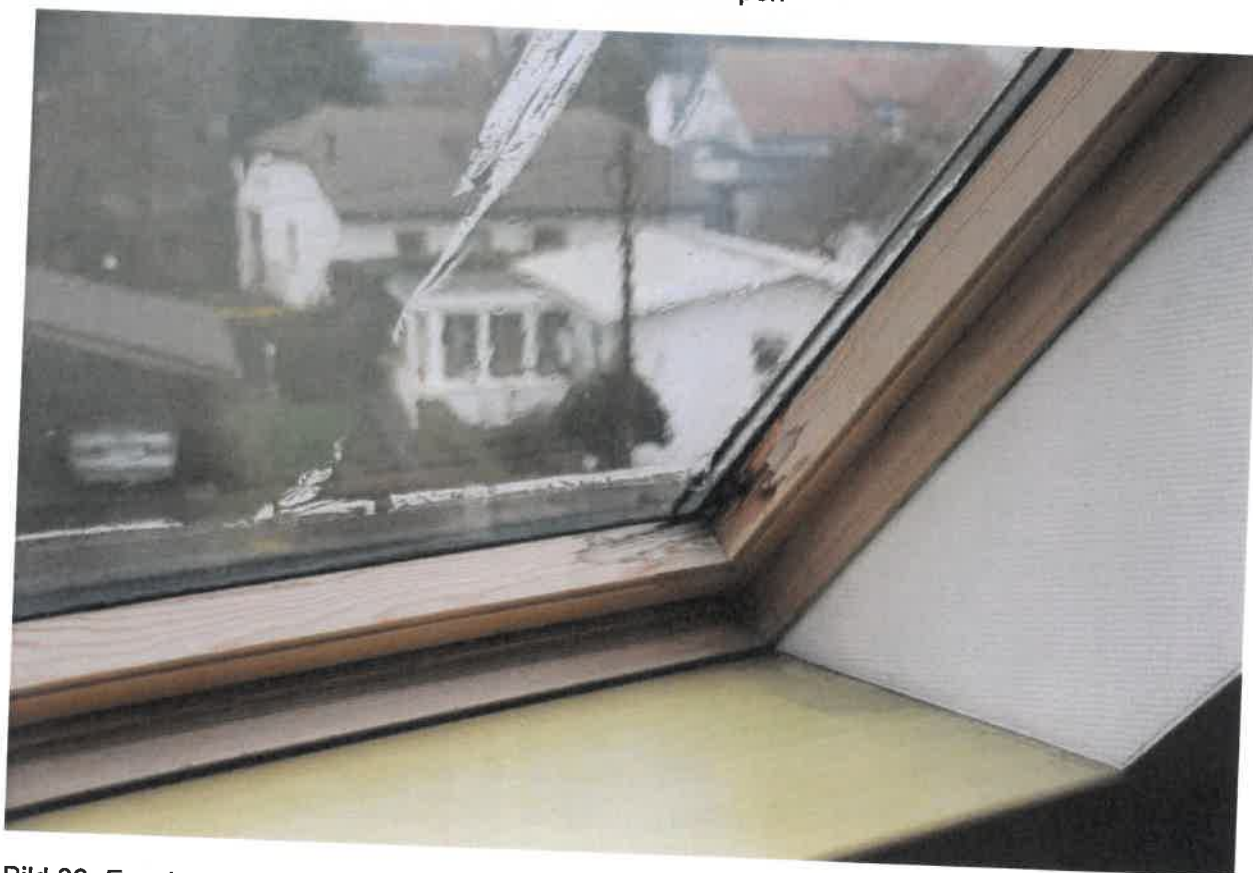
Bild 33: Feuchteschäden am Dachfenster

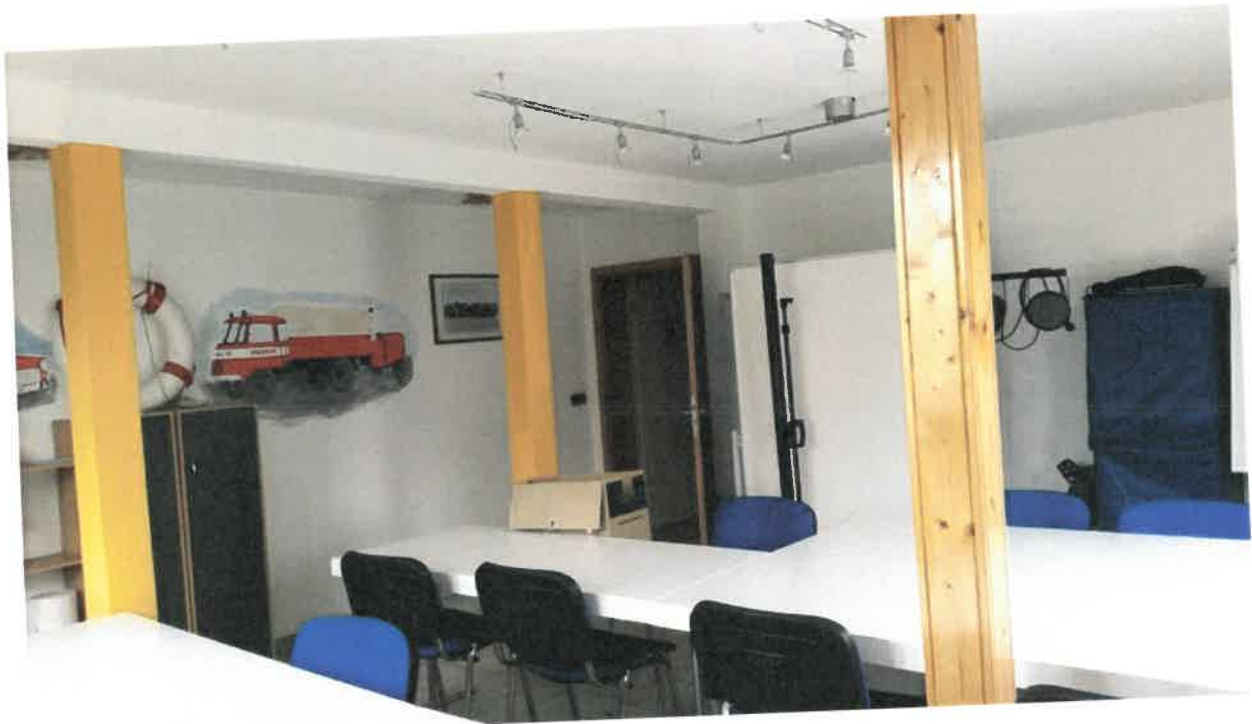
Bild 34: mit Holz bekleidete Stahlstütze (rechts im Bild) und Holzstützen mit Holz bekleidet

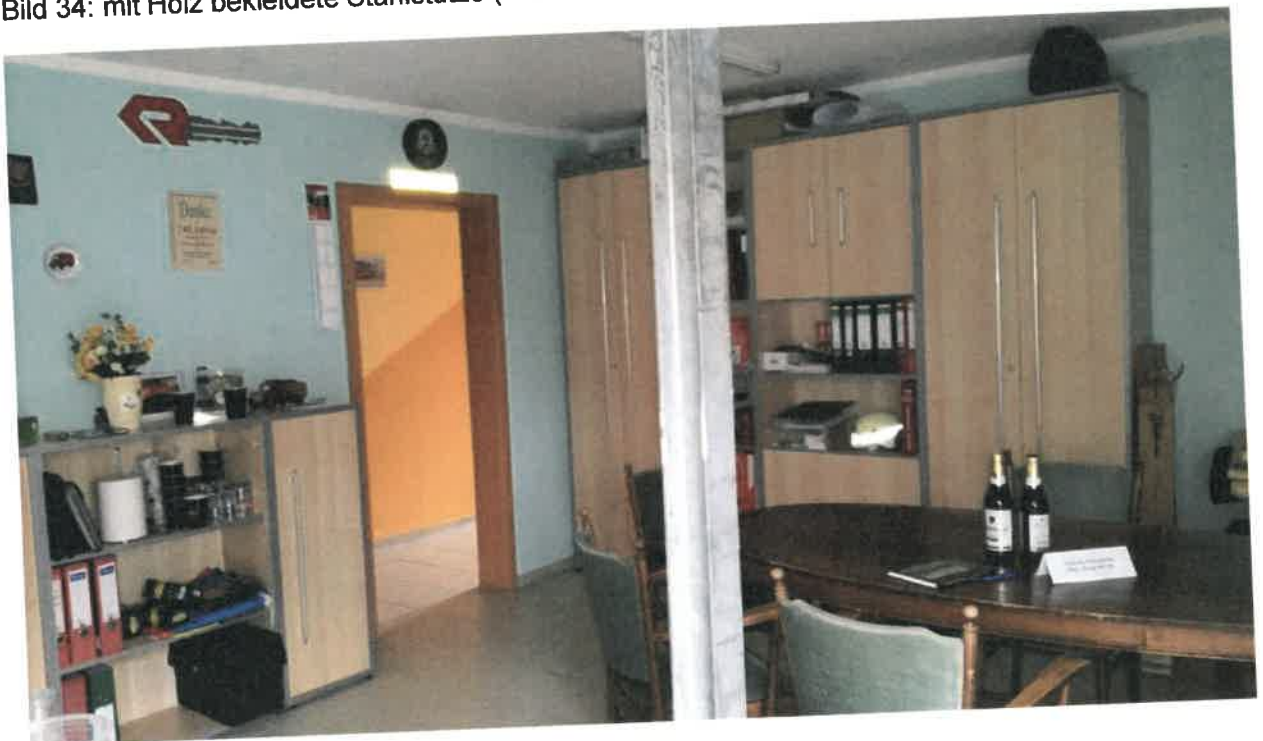
Bild 35: unbekleidete Stahlstütze im Dachgeschoss

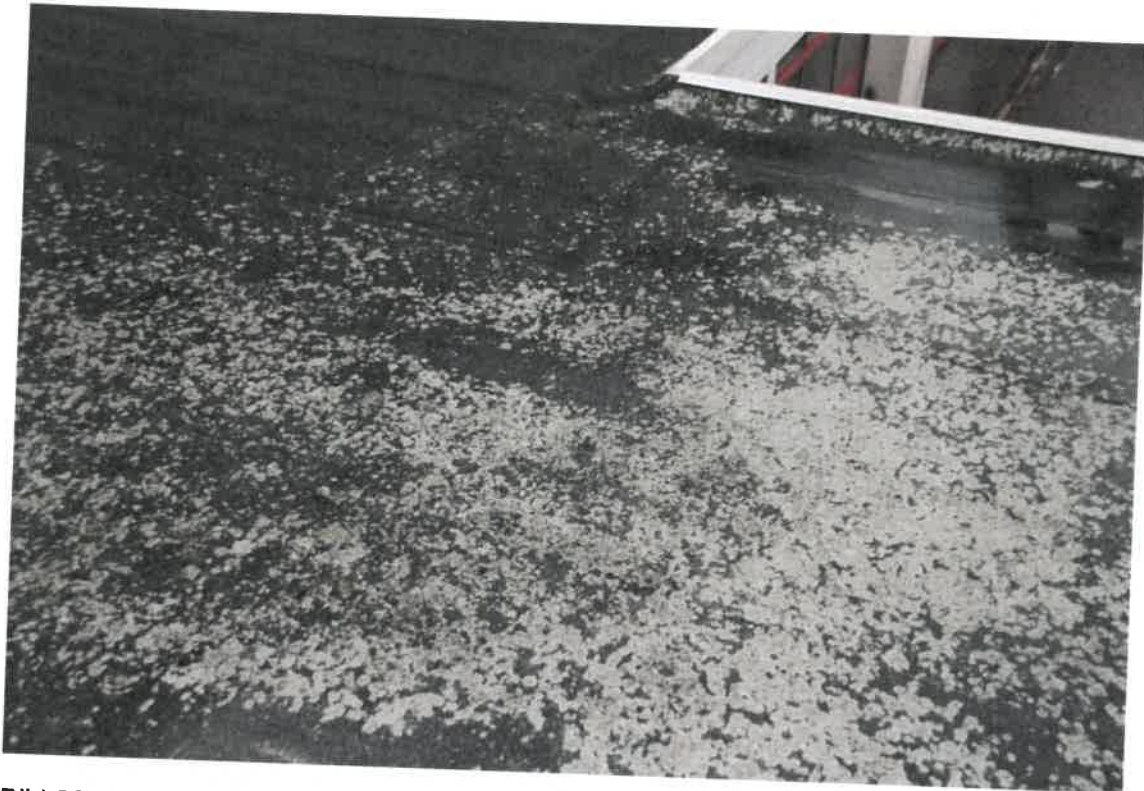
Bild 36: Bewuchs auf der Dachabdichtung des Anbaus

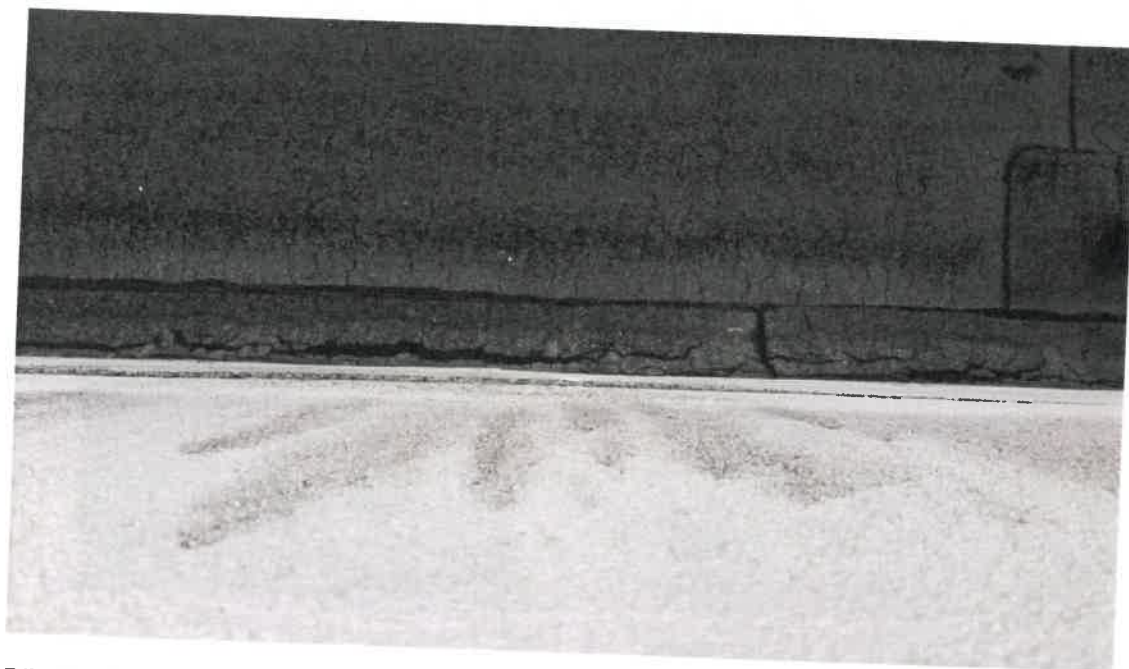
Bild 37: Risse in der Bitumenbahn Bereich Wandanschluss Dachabdichtung des Anbaus

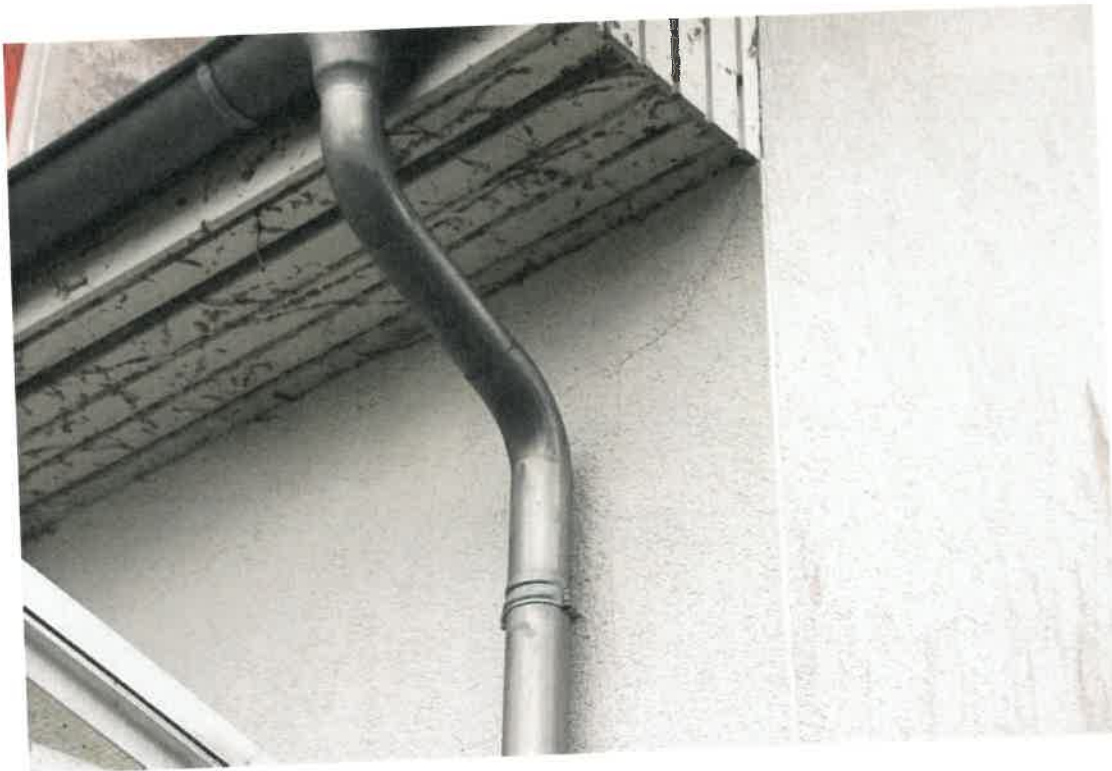
Bild 38: Pflanzenreste an der Dachschalung

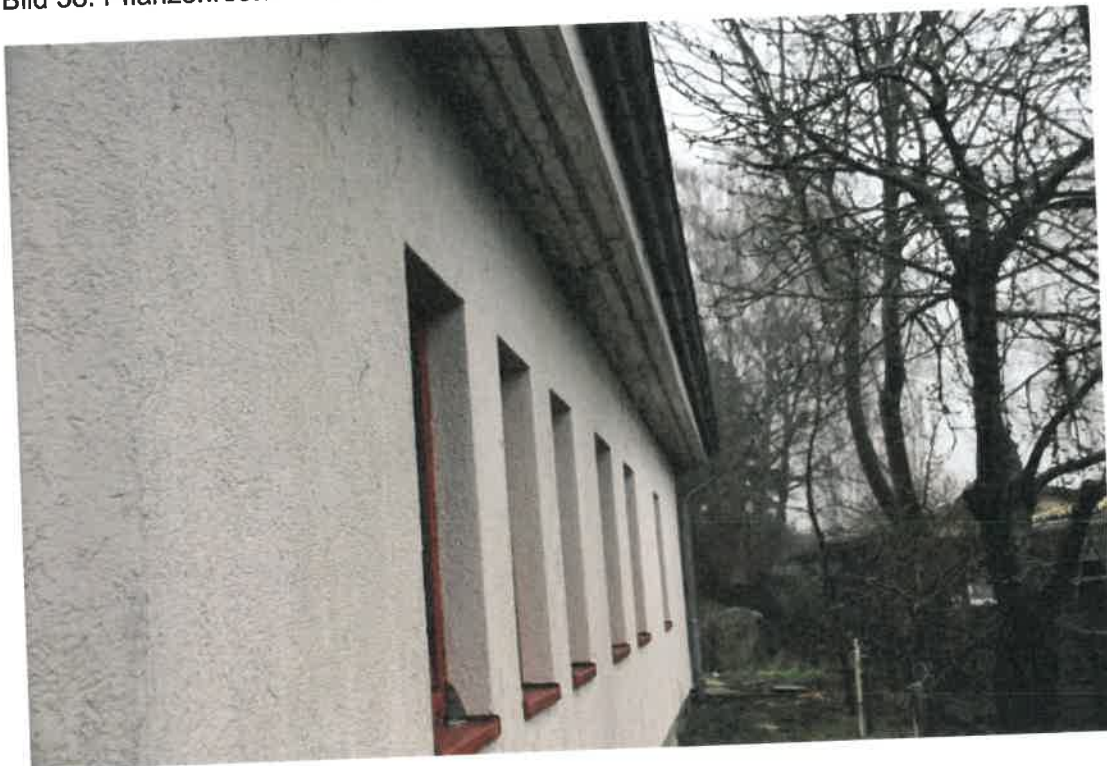
Bild 39: Pflanzenreste an der Dachschalung

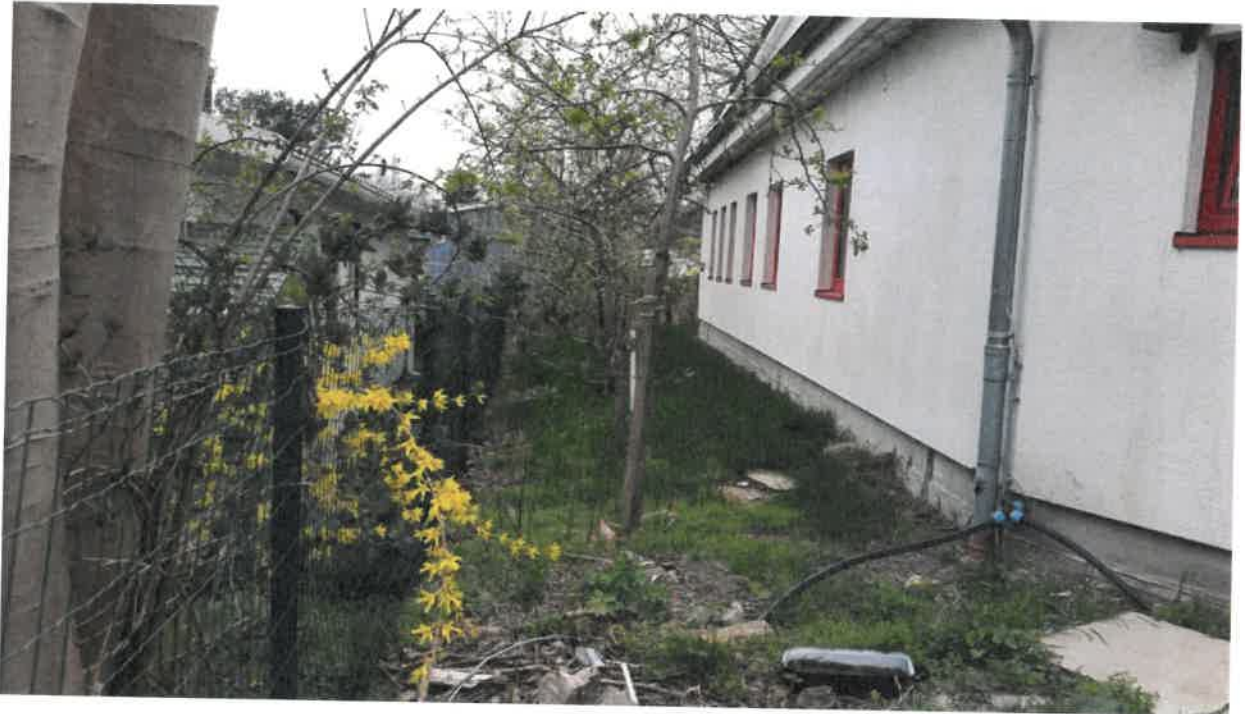
Bild 40: abrutschendes Gelände auf der Süd-West-Seite

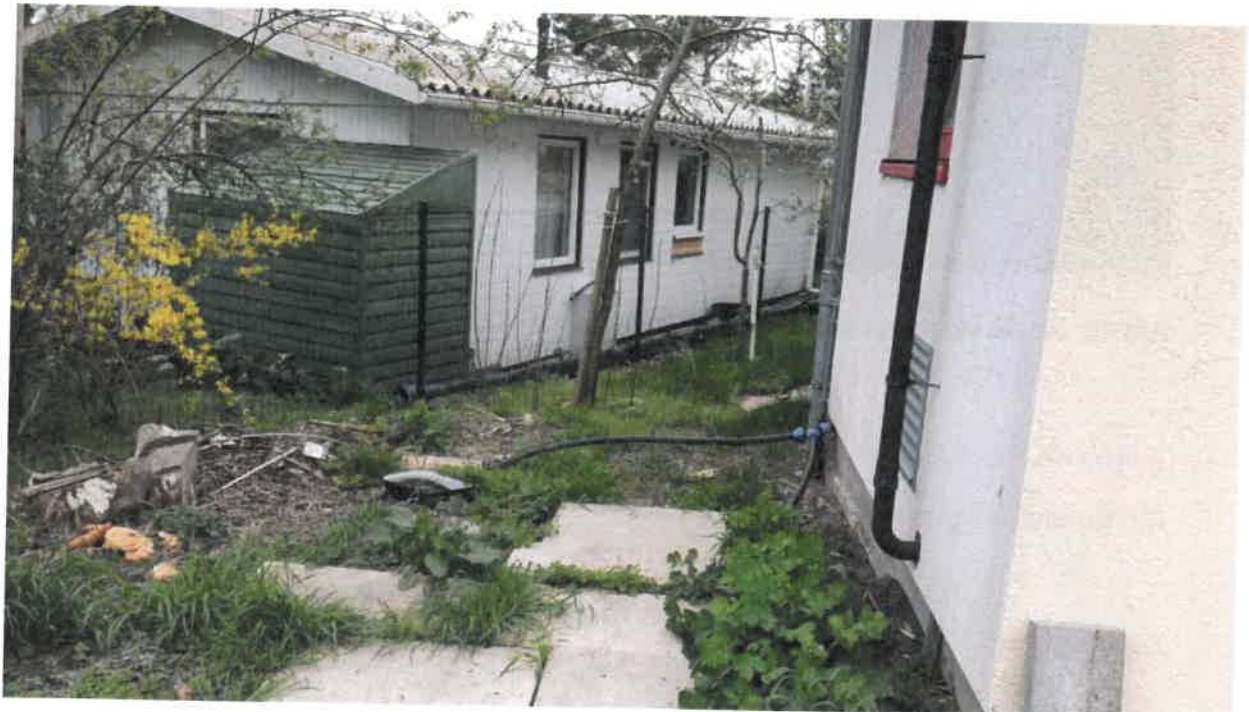
Bild 41: Sicherung abrutschendes Gelände auf der Süd-West-Seite mit Noppenbahnen

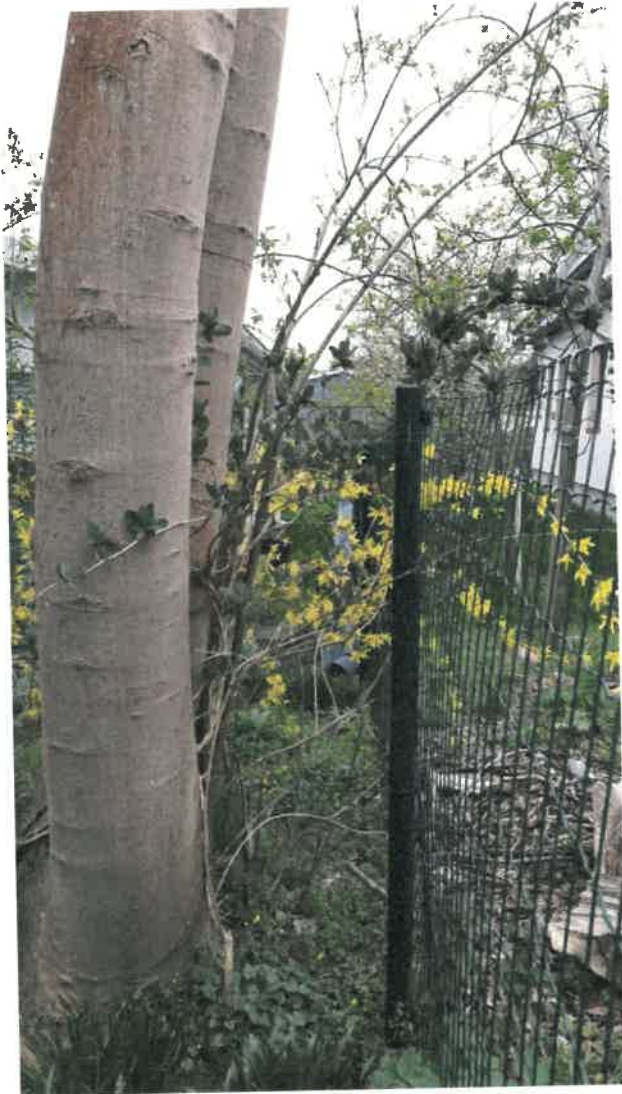
Bild 42: Sicherung abrutschendes Gelände auf der Süd-West-Seite durch Zaun mit Noppenbahnen
